Commune : MUROL	Rivière : La Couze Chambon
<h2>Restaurant du Domaine du Lac</h2>		
Commentaires : Restaurant sur la plage du lac Chambon parcelle 0203.		1 Repère(s) sur le site

Unité de gestion : Loire-Allier-Cher-Indre
 Code : WEB_S_202203293147_1 Date de mise à jour : 29/03/2022
 Auteur : Florence B. OTEIS

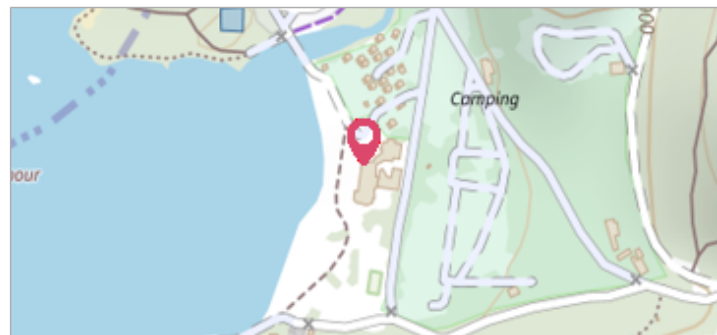
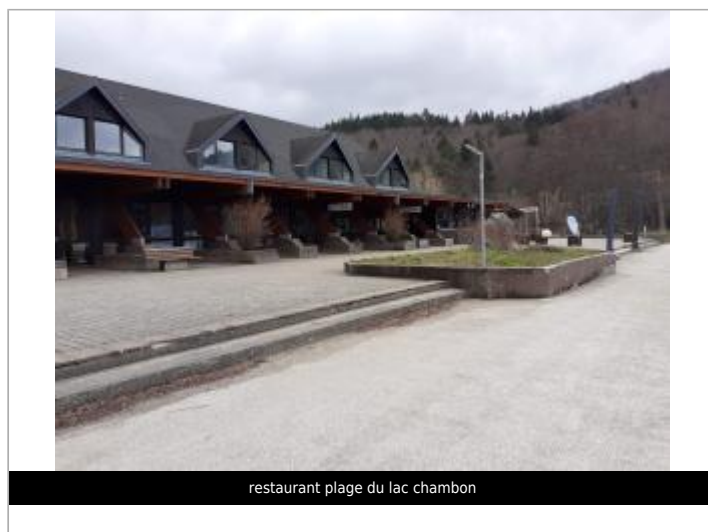
18 Janvier 1955	Altitude calculée de l'eau : 877.45 m
Nature de l'inondation : Débordement de cours d'eau		Nature du repère : Non renseigné
Commentaires : Le restaurant inondé par 3 à 4 cm d'eau

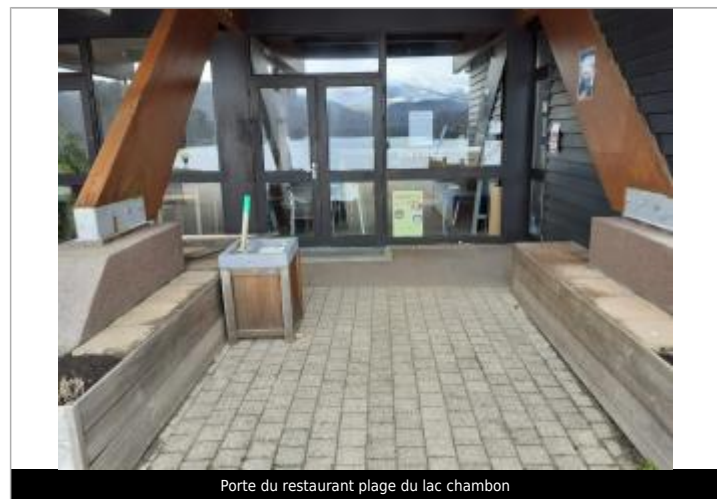
État du repère : Non renseigné

Méthode : Non renseigné
 Organisme : OTEIS
 Référence nivelée : Marque d'inondation
 Système altimétrique : NGF IGN 1969 (système normal)
 Altitude de la référence (en m) : 877.450 m
 Altitude calculée de l'eau (en m) : 877.45 m
