Commune : **CHAMBON-SUR-LAC** | Rivière : **La Couze Chambon**

Face au chemin Bas de Chambon à Murol, bordure de la parcelle 136

GÉNÉRAL

31 juillet 1994 Altitude calculée de l'eau : **883.97 m**

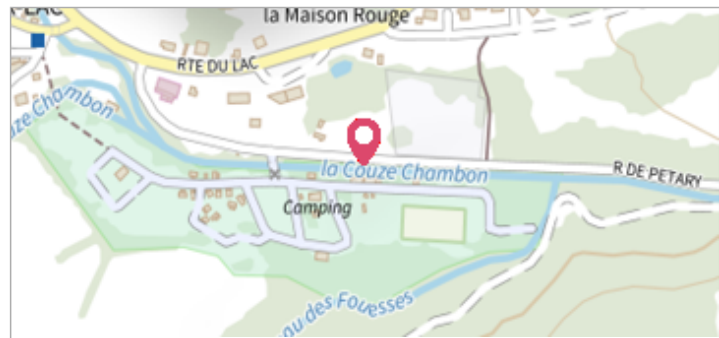
Commentaires : Bâtiment en bordure de la parcelle 136 à gauche de la piscine.
