Commune : **CHAMBON-SUR-LAC** | Rivière : **La Couze Chambon**

Pont D637

Pont au dessus de la Couze Surains

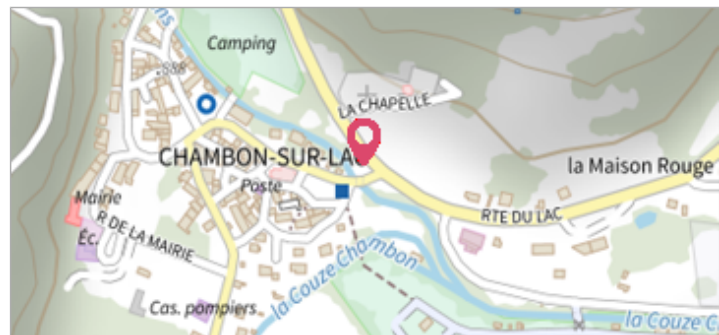
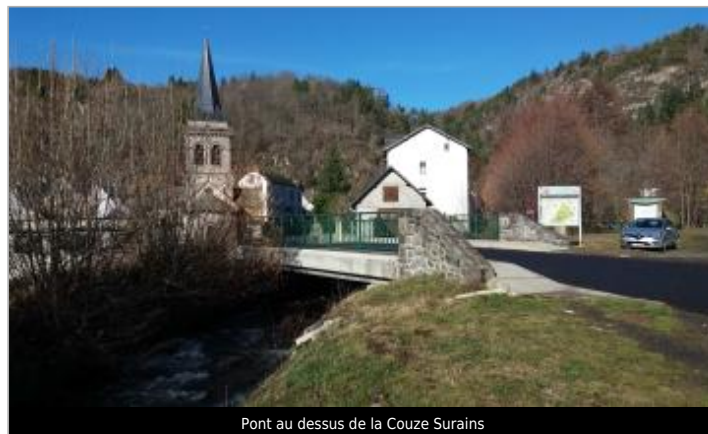
Commentaires : Amont du pont, en rive gauche.
