Commune : **CHAMBON-SUR-LAC**

## Chemin d'accès à la Couze depuis la rue de la Cure

**Code** : WEB\_S\_202203253610

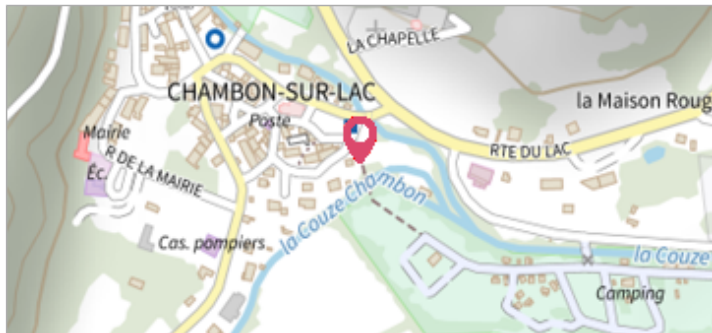
**Commentaires** : Limite entre la parcelle 261 et le chemin.

**Commentaires** : 61 cm d'eau, limite parcelle 261 et chemin
