Commune : **PERRIER****Stade de foot**Rivière : **La Couze Pavin****1** Repère(s) sur le site**GÉNÉRAL****Unité de gestion** : Loire-Allier-Cher-Indre

Code : WEB_S_202203293143

Stade de foot

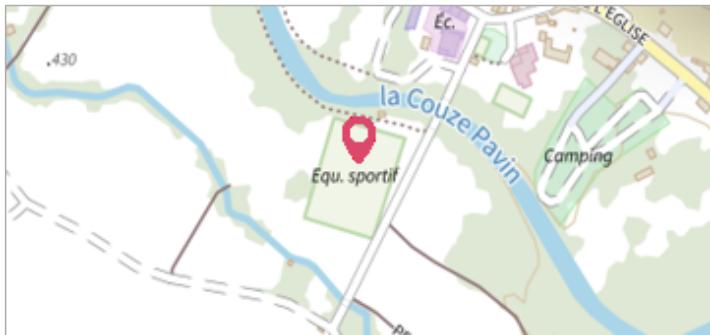
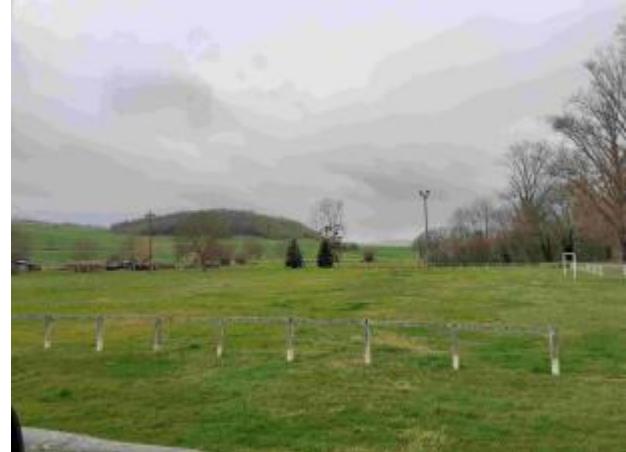
**5 Novembre 1994**Nature de l'inondation : **Débordement de cours d'eau**Altitude calculée de l'eau : **423.12 m**Nature du repère : **Non renseigné**

Commentaires : 70cm d'eau sur le stade de foot
