Commune : CHAMBON-SUR-LAC

Lavoir

Rivière : La Couze Chambon

1 Repère(s) sur le site**GÉNÉRAL**

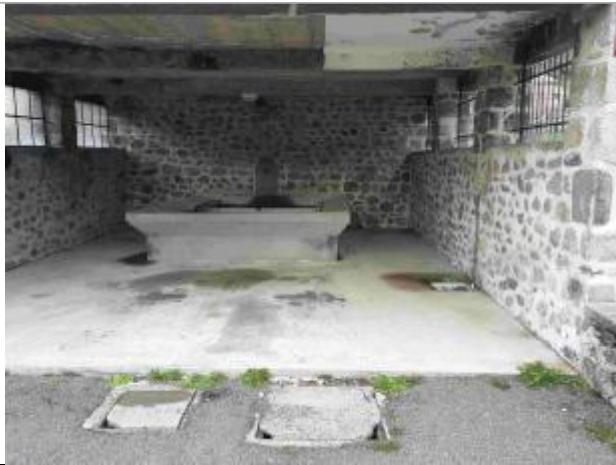
Lavoir

Altitude calculée de l'eau : **887.31 m**

Commentaires : 10 cm d'eau arrivant au seuil des WC du bâtiment de la parcelle 60**GÉNÉRAL**
