Commune : **CHAMBON-SUR-LAC****Lavoir**Rivière : **La Couze Chambon****1** Repère(s) sur le site**GÉNÉRAL**

Unité de gestion : Loire-Allier-Cher-Indre
Code : WEB_S_202203293142 **Date de mise à jour :** 29/03/2022
Auteur : Florence Brachet

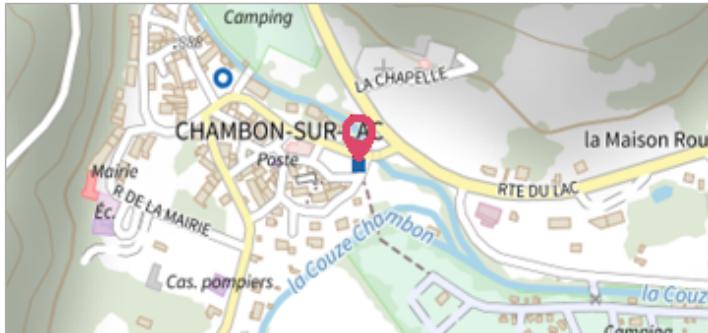
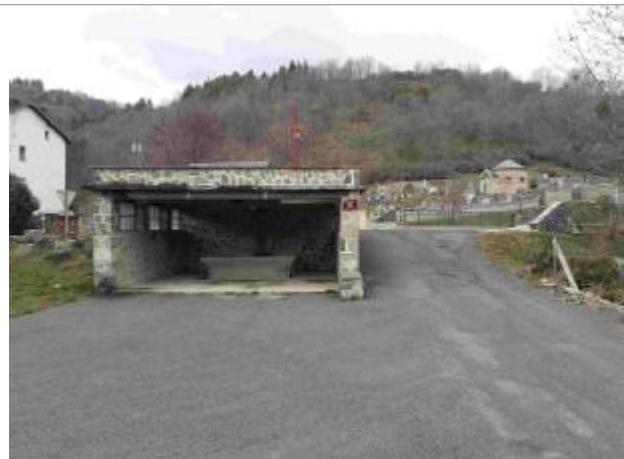
Place du lavoir

**31 Juillet 1994**Nature de l'inondation : **Débordement de cours d'eau**Altitude calculée de l'eau : **887.31 m**Nature du repère : **Non renseigné****Commentaires :** 10 cm d'eau arrivant au seuil des WC du bâtiment de la parcelle 60**GÉNÉRAL**

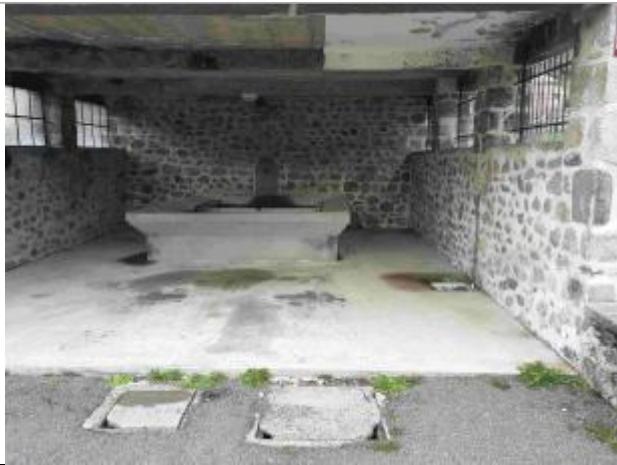
Lavoir

Visibilité : Non renseigné **État du repère :** Non renseigné
Pérennité : Non renseigné
