Commune : **NESCHERS**Rivière : **La Couze Chambon****Moulin du pont, bâtiment****1** Repère(s) sur le site**GÉNÉRAL**

Code : WEB\_S\_202203293112 Date de mise à jour : 29/03/2022

Auteur : Florence B. OTEIS

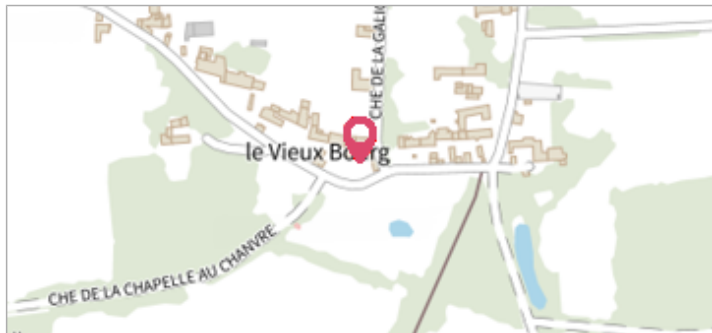
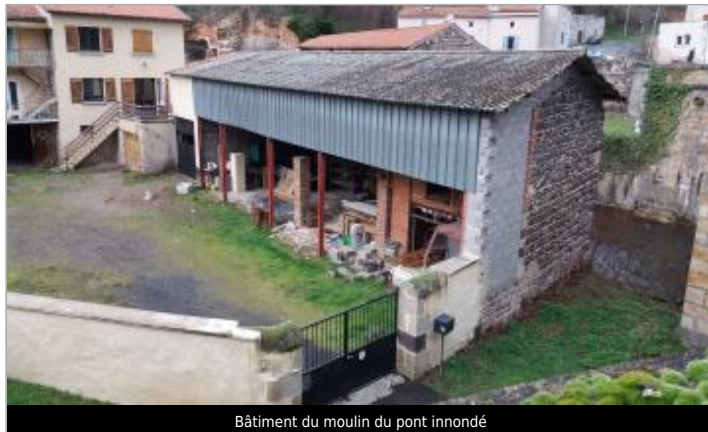
Bâtiment du moulin du pont inondé

**5 novembre 1994**Nature de l'inondation : **Débordement de cours d'eau**Altitude calculée de l'eau : **400.8 m**Nature du repère : **Non renseigné****Commentaires** : Bâtiment du moulin du pont inondé laisse à 1.4m sur les murs extérieurs)**GÉNÉRAL**
