Commune : **ORBEC**

Rivière : **L' Orbiquet**

Montant de porte de garage au 4 avenue de la gare.

Code : WEB_S_202204042607

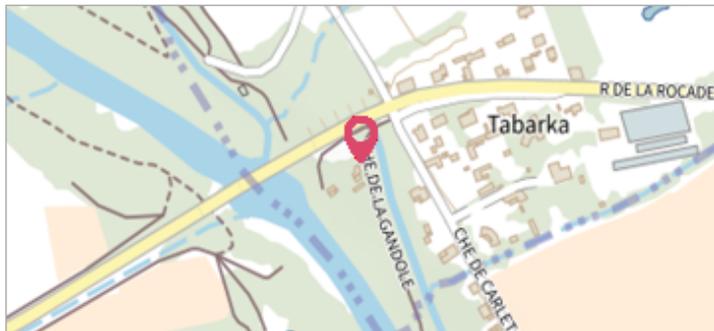
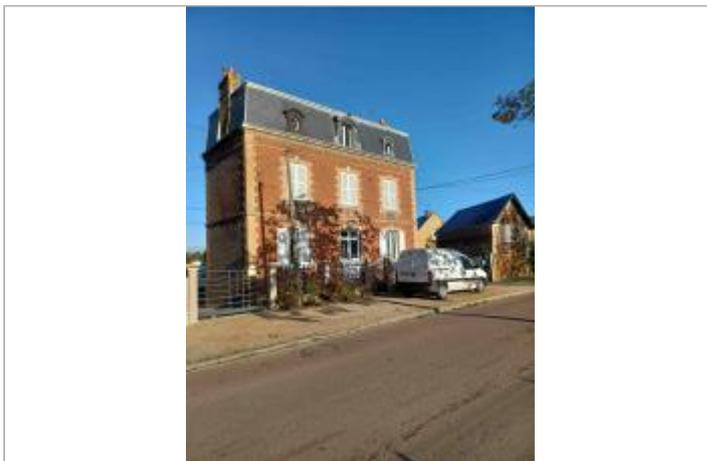
4 avenue de la Gare

Commentaires : Montant gauche de la porte du garages de droite, à l'arrière de la cour du 4 avenue de la gare. Il y a deux garages derrière la maison, la laisse se situe sur celui de gauche (en se mettant face aux garages)

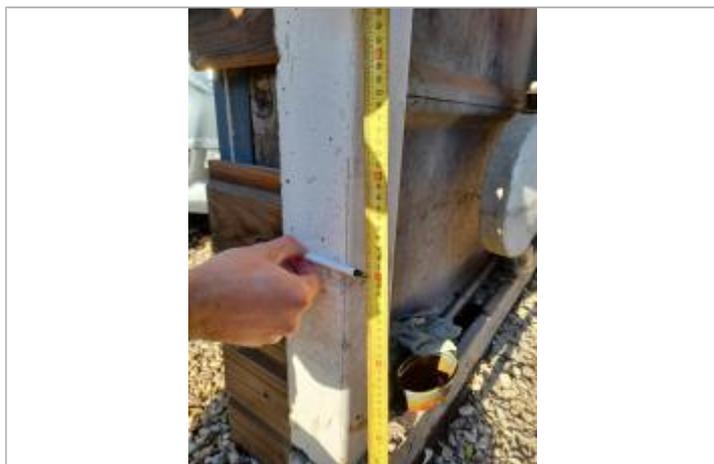
Commentaires : Laisse de crues à 40 cm/sol.

Laisse de crue à 40 cm/sol.
