Commune : **RESENLIEU**Rivière : **La Touques****Buisson dans le jardin, n°20 , au lieu dit: "Le Pont".****Commentaires** : Buisson dans le jardin en bordure de rivière, à proximité du pont, au lieu dit: "Le Pont", n°20, à Résenlieu.**1**

GÉNÉRAL**Unité de gestion** : Seine aval-Côtiers Normands**Code** : WEB_S_202204053545**Date de mise à jour** : 29/09/2022**Auteur** : CONTRIB_01

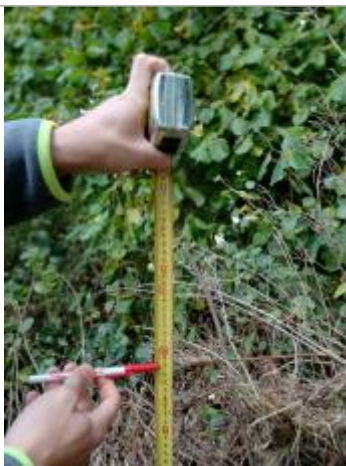
**13 juillet 2021**Nature de l'inondation : **Débordement de cours d'eau**Altitude calculée de l'eau : **183.65 m**Nature du repère : **Laisse d'inondation****Commentaires** : L'eau a atteint 108 cm/sol.**GÉNÉRAL****Code** : WEB_R_202204052329**Date de mise à jour** :**Auteur** : CONTRIB_01

Laisse de crue à 108 cm/sol.
