Commune : **BELLEFONT-LA RAUZE****toilettes publiques**Rivière : **Le Lot****2**Repère(s) sur
le site**GÉNÉRAL****Unité de gestion :** Lot**Code :** GTL_S_5645**Auteur :** SPC GTL**Date de mise à jour :** 10/10/2019

**9 Mars 1927**Nature de l'inondation : **Débordement de cours d'eau**Altitude calculée de l'eau : **121.45 m**Nature du repère : **Repère normalisé (décret n°2005-233)****GÉNÉRAL****Code :** WEB_R_202204063511**Date de mise à jour :****Auteur :** Éric Valette

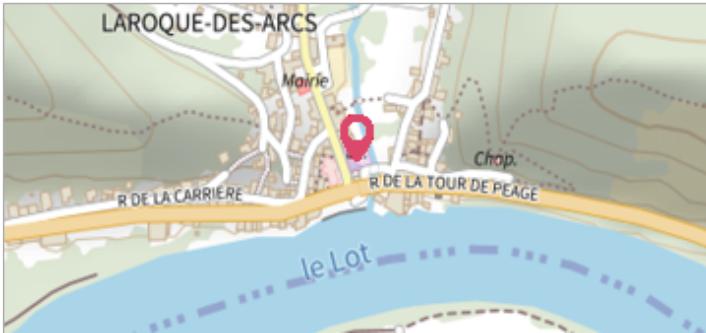
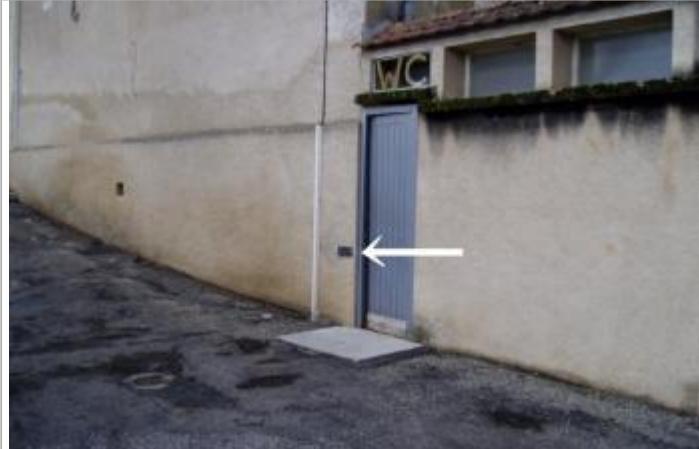
Photo du recensement d'origine. auteur photo : Klaus MARONNA

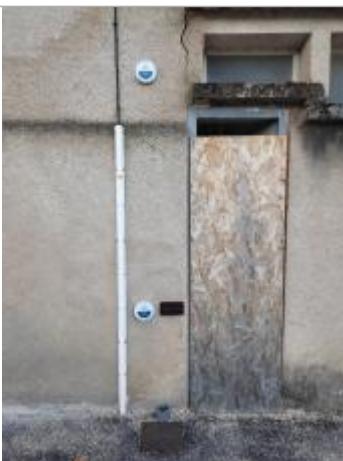
MARQUE**Maximum de l'inondation :** Oui**État du repère :** Bon

auteur photo : DDT46

SOURCE DE REPÉRAGE : DDT 46 - 04/12/2017**NIVELLEMENT INITIAL****Référence nivelée :** Marque d'inondation**Altitude de la référence (en m) :** 121.450 m**Altitude calculée de l'eau (en m) :** 121.45 m
