Commune : CAHORS

Moulin de Coty

Rivière : Le Lot

GÉNÉRAL**Unité de gestion :** Lot**Code :** GTL_S_5586**Auteur :** SPC GTL**Date de mise à jour :** 14/04/2022

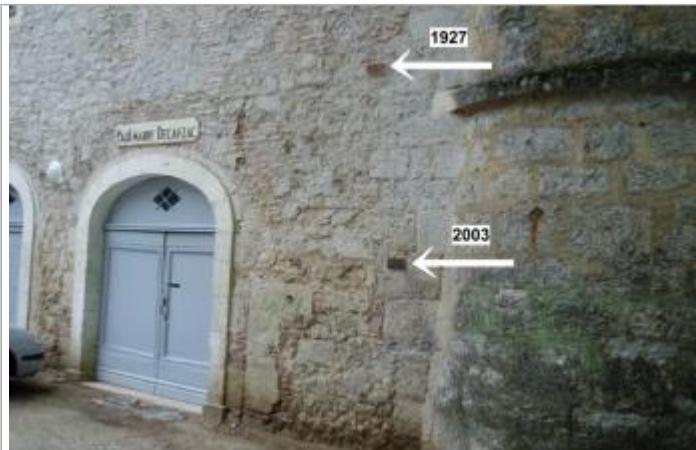
Photo du recensement d'origine. auteur photo : Klaus MARONNA

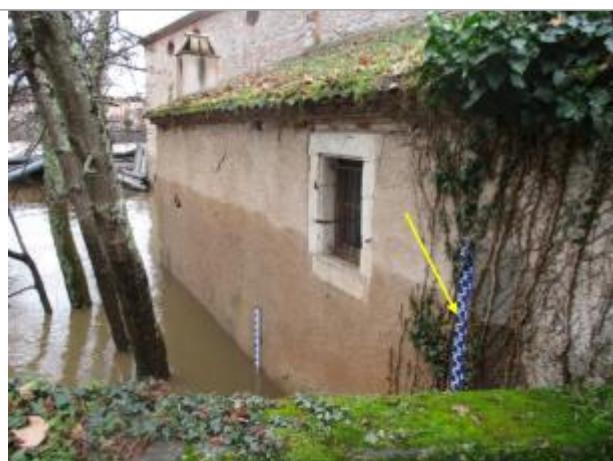
**2 Février 2021****Nature de l'inondation :** Débordement de cours d'eau**Altitude calculée de l'eau :** non déterminé**Nature du repère :** Laisse d'inondation**Commentaires :** Le repère se trouve sur la façade Sud-Est du moulin**GÉNÉRAL****Code :** WEB_R_202204144830**Date de mise à jour :****Auteur :** Éric Valette

auteur photo : DDT46

MARQUE**État du repère :** Disparu**SOURCE DE REPÉRAGE : DDT 46 - 04/12/2017****NIVELLEMENT INITIAL - 03/02/2021****Commentaires sur le niveling :** La laisse de crue se trouvait :
- au 6m00 de l'échelle

- 37 cm au-dessus du sol au niveau du compteur électrique
