Commune : **CAHORS** | Rivière : **Le Lot**

Moulin de Coty

Unité de gestion : Lot
 Code : GTL_S_5586 Date de mise à jour : 14/04/2022
 Auteur : SPC GTL

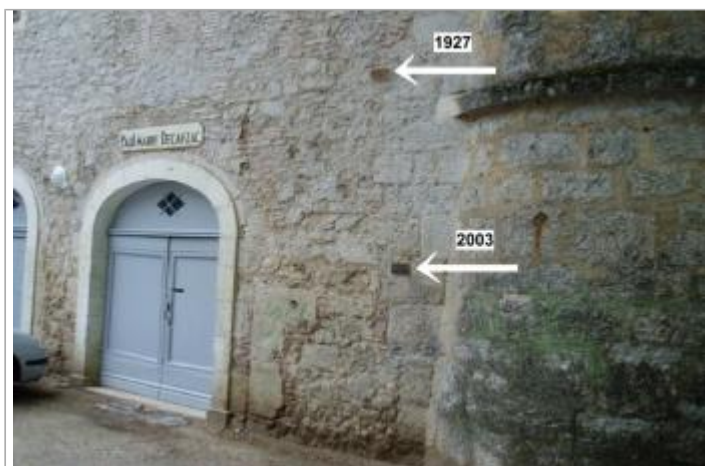
Photo du recensement d'origine. auteur photo : Klaus MARONNA

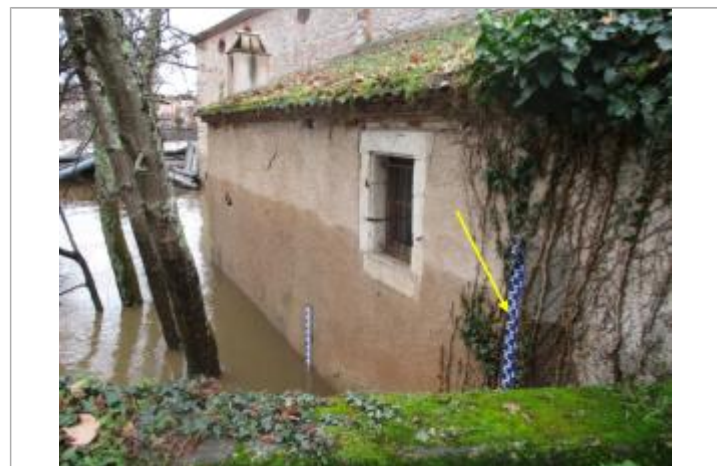
Commentaires : Le repère se trouve sur la façade Sud-Est du moulin

État du repère : Disparu

Commentaires sur le nivellement : La laisse de crue se trouvait :
 - au 6m00 de l'échelle
 - 37 cm au-dessus du sol au niveau du compteur électrique
Référence nivelée : Marque d'inondation
