Commune : **SOIGNOLLES-EN-BRIE**Rivière : **L' Yerres****Pile amont rive gauche pont rue du Pont****Commentaires** : dépôt végétaux sur repère ancien 1876, +1cm au dessus de 1876**2** Repère(s) sur le site**GÉNÉRAL****Unité de gestion** : Seine moyenne-Yonne-Loing**Code** : YERRES22_S_029**Date de mise à jour** : 26/04/2022**Auteur** :

SOURCE DE REPÉRAGE : RELEVÉ DE LAISSES SUITE À LA CRUE DE JANVIER 2022 - 14/01/2022**Type de repérage** : Campagne de terrain post-inondation**Organisme(s)** : SPC Seine moyenne - Yonne - Loing

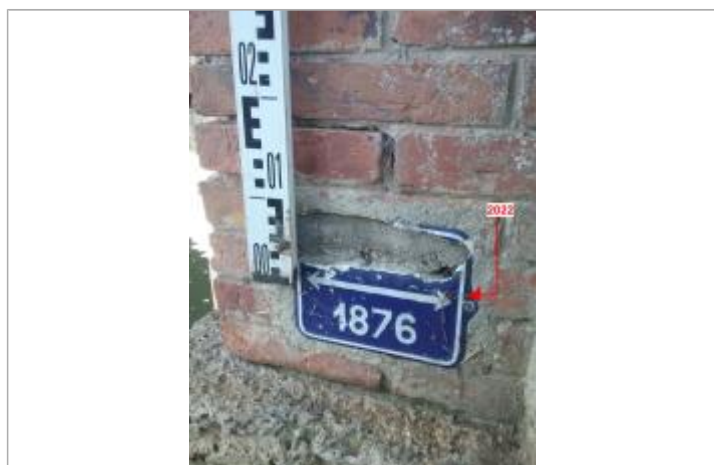
Vue marque - Auteur : SPC SMYL

**1876**Nature de l'inondation : **Débordement de cours d'eau**Nature du repère : **Plaque****Commentaires** : Repère ancienne crue**GÉNÉRAL****Code** : YERRES22_R_029_1**Date de mise à jour** :**Auteur** :

MARQUE**Texte** : 1876**Maximum de l'inondation** : Non renseigné**Visibilité** : Oui**État du repère** : Mauvais**Pérennité** : Moyenne**Repère calculé** : Non renseigné**PHEC** : Non renseigné
