Commune : **SOIGNOLLES-EN-BRIE**Rivière : **L' Yerres****Pile amont rive gauche pont rue du Pont****Commentaires** : dépôt végétaux sur repère ancien 1876, +1cm au dessus de 1876**2**

GÉNÉRAL**Unité de gestion** : Seine moyenne-Yonne-Loing**Code** : YERRES22_S_029**Date de mise à jour** : 26/04/2022**Auteur** :

Commune : **SOIGNOLLES-EN-BRIE** | Rivière : **L' Yerres**

Pile amont rive gauche pont rue du Pont

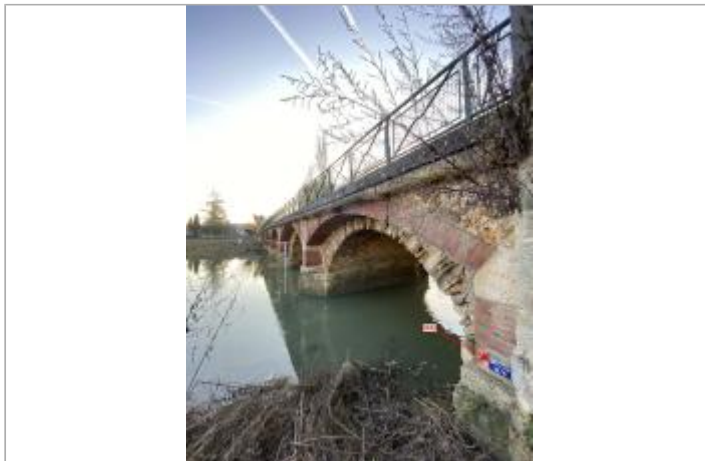
Vue site - Auteur : SPC SMYL

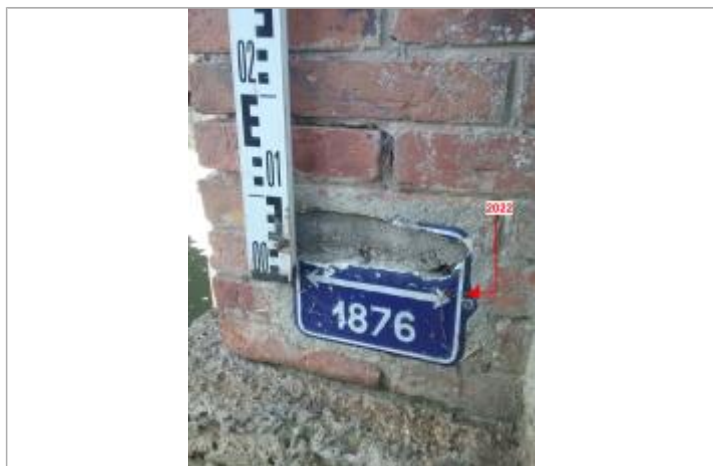
**1876**Nature de l'inondation : **Débordement de cours d'eau**Nature du repère : **Plaque****Commentaires** : Repère ancienne crue**GÉNÉRAL****Code** : YERRES22_R_029_1**Date de mise à jour** :**Auteur** :

MARQUE**Texte** : 1876**Maximum de l'inondation** : Non renseigné**Visibilité** : Oui**État du repère** : Mauvais**Pérennité** : Moyenne**Repère calculé** : Non renseigné**PHEC** : Non renseigné**SOURCE DE REPÉRAGE** : RELEVÉ DE LAISSES SUITE À LA CRUE DE JANVIER 2022 - 14/01/2022**Type de repérage** : Campagne de terrain post-inondation**Organisme(s)** : SPC Seine moyenne - Yonne - Loing

Vue marque - Auteur : SPC SMYL

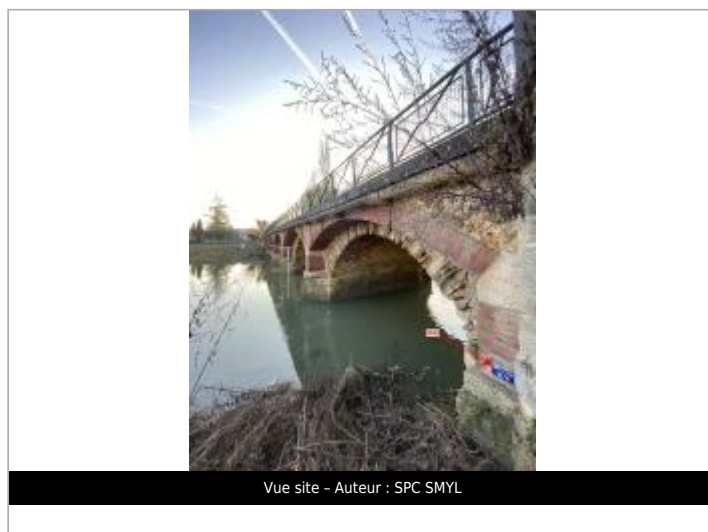
Commentaires : dépôt végétaux sur repère ancien 1876, +1cm au dessus de 1876

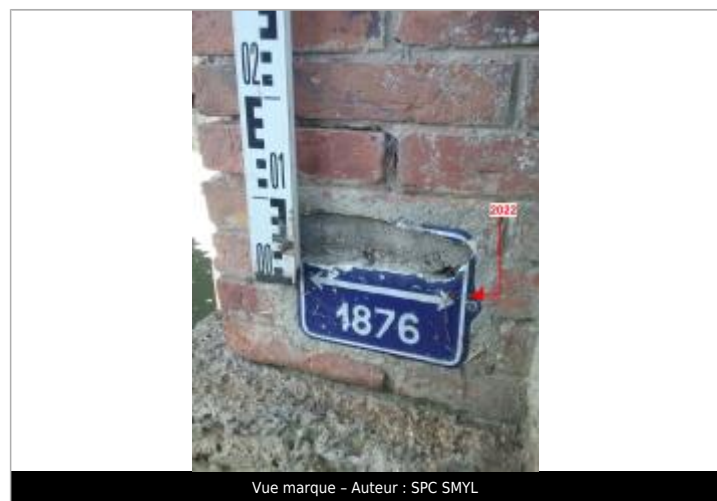
Janvier 2022
 Nature de l'inondation : **Débordement de cours d'eau** Nature du repère : **Laisse d'inondation**

Commentaires : Laisse de végétaux

Maximum de l'inondation : Non renseigné
Visibilité : Non renseigné **État du repère** : Non renseigné
Pérennité : Non renseigné **Repère calculé** : Non renseigné
PHEC : Non renseigné
