Commune : **SOIGNOLLES-EN-BRIE**Rivière : **L' Yerres****Pile amont rive gauche pont rue du Pont****Commentaires** : dépôt végétaux sur repère ancien 1876, +1cm au dessus de 1876**2**

GÉNÉRAL**Unité de gestion** : Seine moyenne-Yonne-Loing**Code** : YERRES22_S_029**Date de mise à jour** : 26/04/2022**Auteur** :

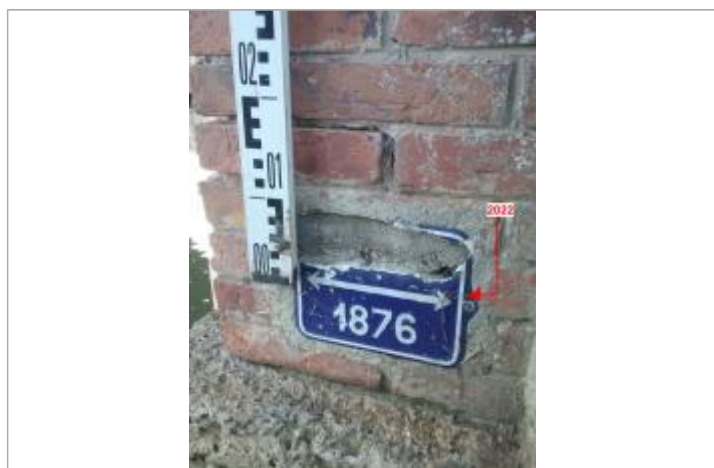
Vue marque - Auteur : SPC SMYL

**1876**Nature de l'inondation : **Débordement de cours d'eau**Nature du repère : **Plaque****Commentaires** : Repère ancienne crue**GÉNÉRAL****Code** : YERRES22_R_029_1**Date de mise à jour** :**Auteur** :

MARQUE**Texte** : 1876**Maximum de l'inondation** : Non renseigné**Visibilité** : Oui**État du repère** : Mauvais**Pérennité** : Moyenne**Repère calculé** : Non renseigné**PHEC** : Non renseigné
