Commune : **PONT-AUDEMER**Rivière : **La Risle****Sol de la route bitumée dans l'usine, au 42 Quai de la Ruelle.****Commentaires :** Sol de la route bitumée dans l'usine de construction de structure en béton**1** Repère(s) sur le site**GÉNÉRAL****Unité de gestion :** Seine aval-Côtiers Normands**Code :** WEB_S_202205092906 **Date de mise à jour :** 12/10/2022**Auteur :** CONTRIBUT_01

Sol de la route bitumée dans l'usine de construction de structure en béton au 42 Quai de la Ruelle

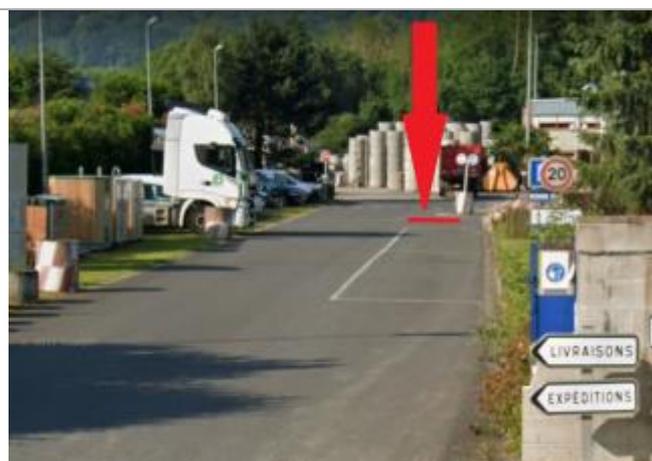
Nature de l'inondation : **Mixte**Altitude calculée de l'eau : **4.96 m**Nature du repère : **Témoignage oral****Commentaires :** La Risle n'a pas débordé. Le site a été inondé par les étangs situés derrière l'entreprise.

Les canaux lors du pic de marée ont débordés, ils ont entraîné le débordement des étangs qui ont à leur tour inondé l'entreprise.

Laisse de crue sur la route
