Commune : **PONT-AUDEMER**Rivière : **La Risle****Sol de la route bitumée dans l'usine, au 42 Quai de la Ruelle.****Commentaires :** Sol de la route bitumée dans l'usine de construction de structure en béton**1**

GÉNÉRAL**Unité de gestion :** Seine aval-Côtiers Normands**Code :** WEB_S_202205092906**Date de mise à jour :** 12/10/2022**Auteur :** CONTRIBUT_01

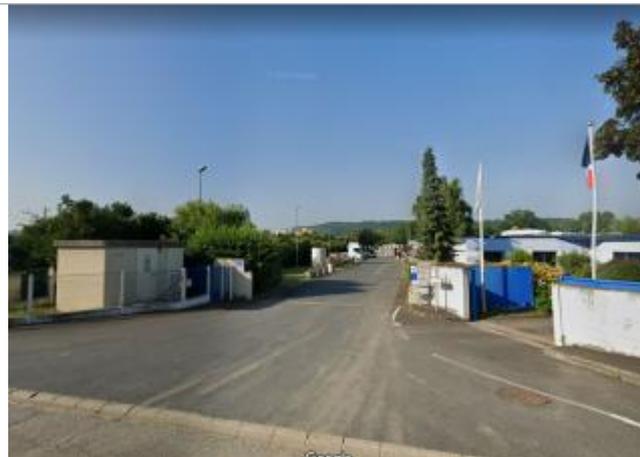
Sol de la route bitumée dans l'usine de construction de structure en béton au 42 Quai de la Ruelle

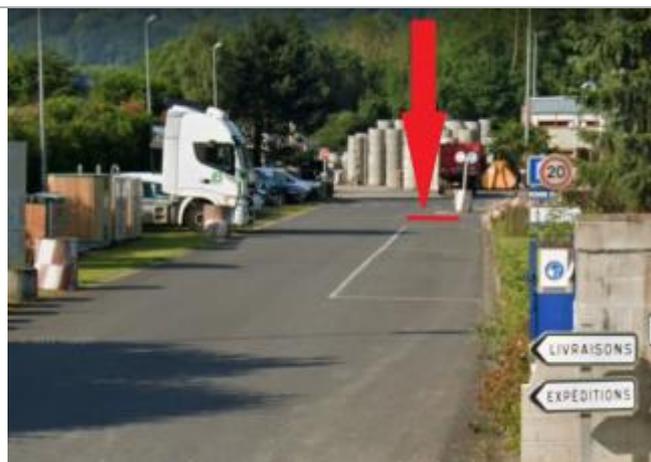
**27 Mars 2001**Nature de l'inondation : **Mixte**Altitude calculée de l'eau : **4.96 m**Nature du repère : **Témoignage oral****Commentaires :** La Risle n'a pas débordé. Le site a été inondé par les étangs situés derrière l'entreprise.

Les canaux lors du pic de marée ont débordés, ils ont entraîné le débordement des étangs qui ont à leur tour inondé l'entreprise.

Laisse de crue sur la route
