Commune : **PONT-AUDEMER****Sol herbeux dans jardin au 40 Quai de La Ruelle****1** Repère(s) sur le site**GÉNÉRAL****Unité de gestion :** Seine aval-Côtiers Normands**Code :** WEB_S_202205064024 **Date de mise à jour :** 12/10/2022**Auteur :** CONTRIBUT_01

Sol herbeux dans jardin au 40 Quai de La Ruelle

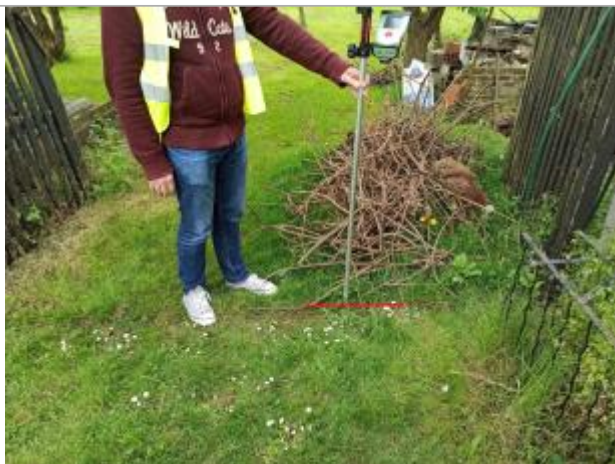
**27 mars 2001**Nature de l'inondation : **Mixte**Altitude calculée de l'eau : **4.96 m**Nature du repère : **Témoignage oral****Commentaires :** Laisse de crue au sol dans le jardin.

Le jardin a été inondé par le débordement des étangs situés derrière la propriété.

Laisse de crue au sol
