Commune : **PONT-AUDEMER**

## Sol herbeux dans jardin au 40 Quai de La Ruelle

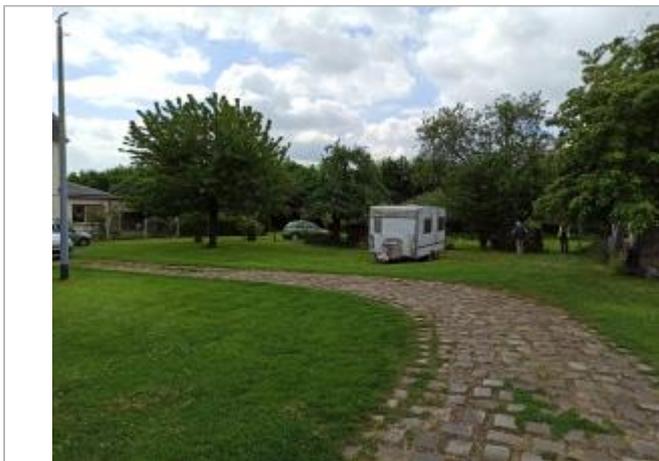
Sol herbeux dans jardin au 40 Quai de La Ruelle

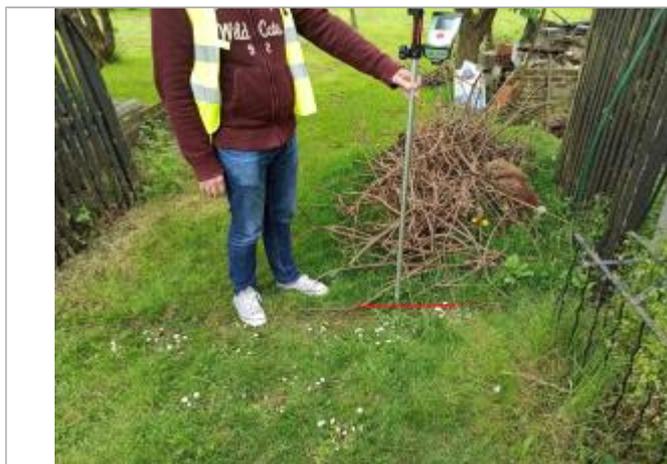
**Commentaires :** Laisse de crue au sol dans le jardin.  
 Le jardin a été inondé par le débordement des étangs situés derrière la propriété.

Laisse de crue au sol
