Commune : **PONT-AUDEMER**Rivière : **La Risle****Sol de la terrasse au 40 Quai de la Ruelle.****1** Repère(s) sur le site**GÉNÉRAL****Unité de gestion :** Seine aval-Côtiers Normands**Code :** WEB\_S\_202205092857 **Date de mise à jour :** 12/10/2022**Auteur :** CONTRIBUT\_01

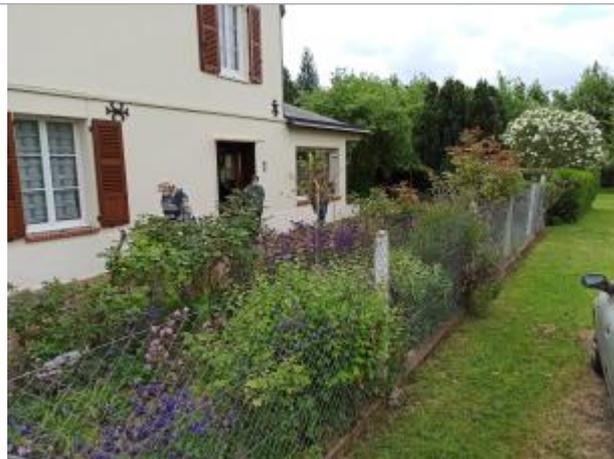
Sol de la terrasse au 40 Quai de la Ruelle.

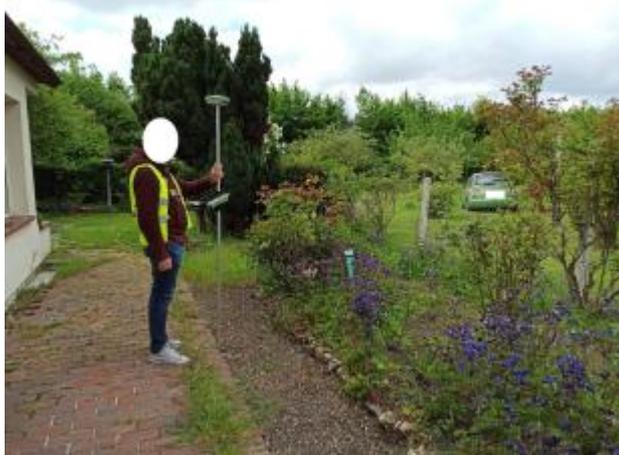
**27 Mars 2001**Nature de l'inondation : **Mixte**Altitude calculée de l'eau : **5.08 m**Nature du repère : **Témoignage oral****Commentaires :** La Risle n'a pas débordé. Le site a été inondé par les étangs situés derrière l'entreprise. Des canaux situés en aval de l'entreprise (à environ 1,5 Km) alimentent les étangs. Les canaux lors du pic de marée ont débordés, ils ont entraîné le débordement des étangs qui ont à leur tour inondé l'entreprise.**GÉNÉRAL****Code :** WEB\_R\_202205094736**Date de mise à jour :** 12/10/2022**Auteur :** CONTRIBUT\_01**MARQUE****Maximum de l'inondation :** Oui**Visibilité :** Non**État du repère :** Disparu**Pérennité :** Aucune**SOURCE DE REPÉRAGE :** VISITE DE TERRAIN SPC SACN - 11/03/2020**Type de repérage :** Campagne de terrain post-inondation**Organisme :** SPC Seine aval - Côtiers normands**NIVELLEMENT SPC SACN. LE SPC N'EST PAS GÉOMÈTRE EXPERT, LES COTES SONT DONNÉES À TITRES INDICATIF. - 05/05/2022****Méthode :** GPS**Commentaires sur le nivellement :** Précision +/- 3 cm**Référence nivelée :** Marque d'inondation**Système altimétrique :** NGF IGN 1969 (système normal)**Altitude de la référence (en m) :** 5.080 m**Altitude calculée de l'eau (en m) :** 5.08 m

Laisse de crue sur le sol de la terrasse
