Commune : **LES ABYMES**

Extrémité ouest du magasin de bricolage

Code : WEB_S_202205095849

Nature de l'inondation : **Ruissellement**

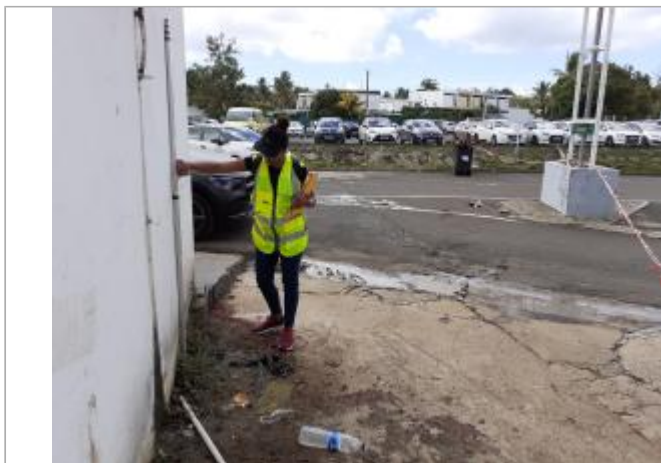
Mur blanc façade extérieure

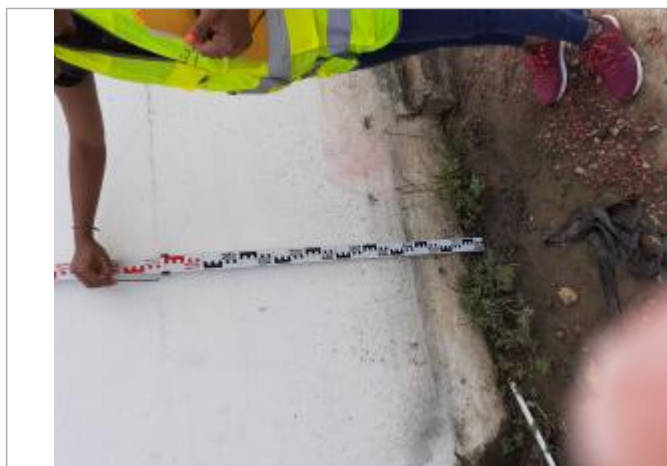
Nature du repère : **Laisse d'inondation**

Description référence du repère : Niveau mesuré depuis sol dalle béton

Différence entre le niveau d'eau et la référence (en m) : 1.110 m

Dépôts de matières solides
