Commune : **LES ABYMES****Extrémité ouest du magasin de bricolage****1** Repère(s) sur le site**GÉNÉRAL**

Code : WEB_S_202205095849

**30 avril 2022**Nature de l'inondation : **Ruissellement**Altitude calculée de l'eau : **8.22 m**Nature du repère : **Laisse d'inondation****Commentaires** : Extrémité ouest du magasin de bricolage**GÉNÉRAL**

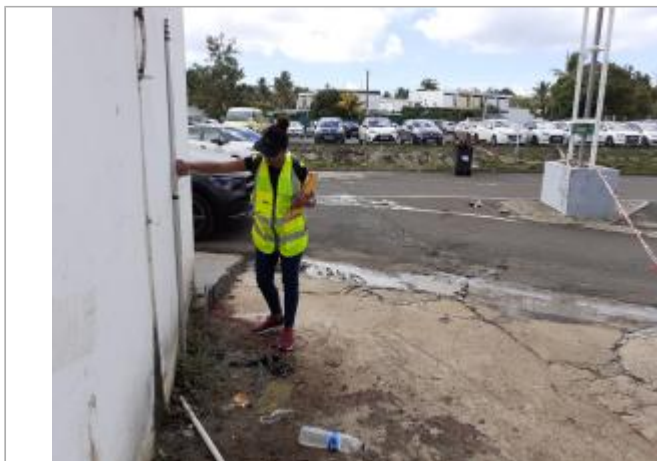
Mur blanc façade extérieure

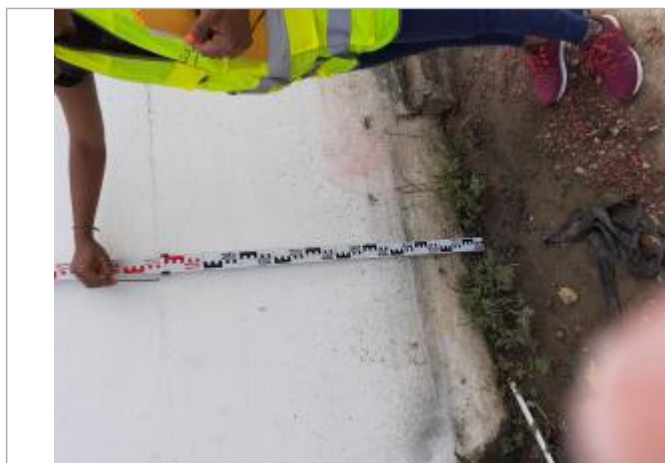
Dépôts de matières solides

SOURCE DE REPÉRAGE : CAMPAGNE DE RELEVÉS TERRAIN DEAL 971 AVRIL 2022 - 30/04/2022**Type de repérage** : Campagne de terrain post-inondation**CAMPAGNE TERRAIN + NIVELLEMENT À POSTERIORI - 04/05/2022****Méthode** : GPS**Référence nivelée** : Autre type de référence**Description référence du repère** : Niveau mesuré depuis sol dalle béton**Système altimétrique** : IGN 1988 (Guadeloupe)**Altitude de la référence (en m)** : 7.110 m**Différence entre le niveau d'eau et la référence (en m)** : 1.110 m**Altitude calculée de l'eau (en m)** : 8.22 m
