Commune : MARSEILLAN

Chemin des Péniches

GÉNÉRAL**Unité de gestion :** Méditerranée Ouest**Code :** WEB_S_202205091712 **Date de mise à jour :** 21/11/2022**Auteur :** Icesmat

**11 Juin 2018**Nature de l'inondation : **Débordement de cours d'eau****Commentaires :** Débordement du ruisseau de l'Homme Mort.Altitude calculée de l'eau : **1.3 m**Nature du repère : **Photographie****GÉNÉRAL****Code :** WEB_R_202205091821**Date de mise à jour :****Auteur :** Icesmat

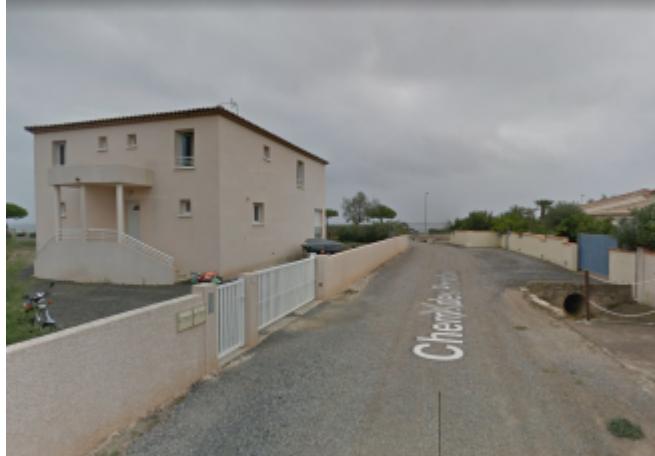
Partie basse du chemin qui donne sur la promenade

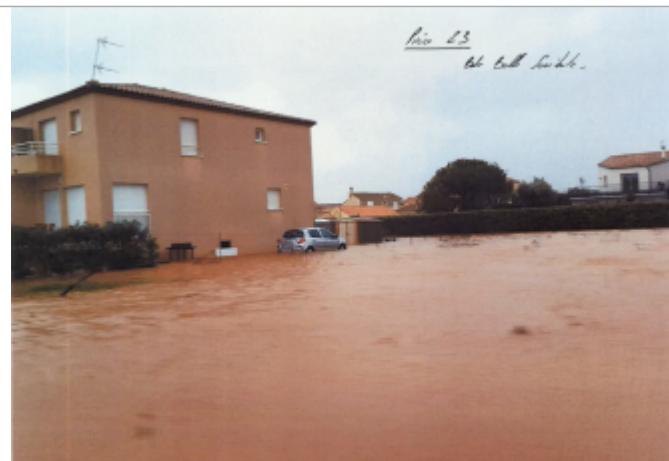
Vue de la maison au n°2

SOURCE DE REPÉRAGE : ÉTUDE DES PHE DU TERRITOIRE DE THAU PAR LE SMBT (2021/22) -**Type de repérage :** Campagne de terrain post-inondation**RELEVÉS GPS - 09/05/2022****Méthode :** GPS**Référence nivélée :** Autre type de référence**Description référence du repère :** TN sur la route en face du portail du n°2.**Système altimétrique :** NGF IGN 1969 (système normal)**Altitude de la référence (en m) :** 1.050 m**Différence entre le niveau d'eau et la référence (en m) :** 0.250 m**Altitude calculée de l'eau (en m) :** 1.3

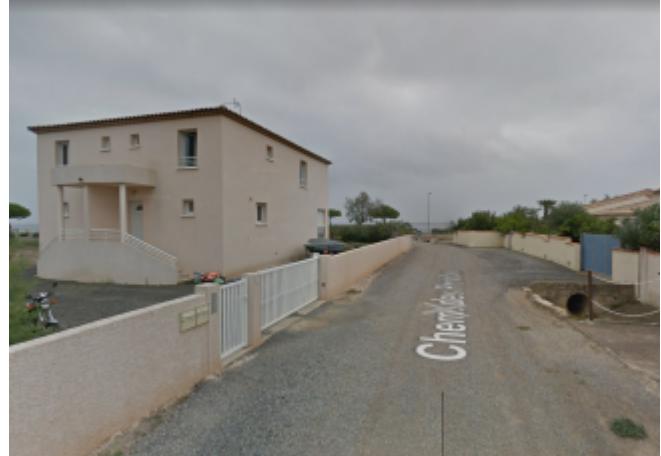
Partie basse du chemin qui donne sur la promenade

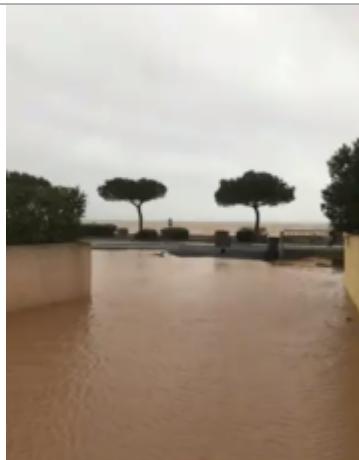
28 Février 2018

Nature de l'inondation : Débordement de cours d'eau

Altitude calculée de l'eau : 1.2 m

Embouchure de la rue sur la promenade

Commentaires sur le niveling : Altimétrie atteinte difficile à estimer d'après la photo. Le niveau a pu être plus important au fort de l'événement.

Différence entre le niveau d'eau et la référence (en m) : 0.150 m

Altitude calculée de l'eau (en m) : 1.2
