Commune : **MARSEILLAN**

## Avenue de Fontregeire - Entrée est

**1** Repère(s) sur le site

**SOURCE DE REPÉRAGE :** ÉTUDE DES PHE DU TERRITOIRE DE THAU PAR LE SMBT (2021/22) -

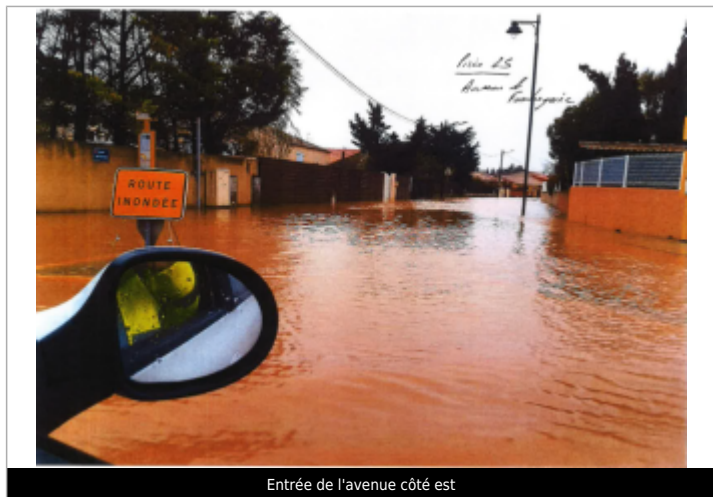
**Commentaires :** Important ruissellement couplé au dysfonctionnement du poste de relevage de Fontregeire.

**Commentaires sur le nivellement :** Référence prise sur la route en face du coffret électrique.

**Différence entre le niveau d'eau et la référence (en m) :** 0.350 m

Entrée de l'avenue côté est
