Commune : **MARSEILLAN****Avenue de Fontreguire - Entrée est****1** Repère(s) sur le site**GÉNÉRAL****Unité de gestion :** Méditerranée Ouest**Code :** WEB_S_202205094444**Date de mise à jour :** 21/11/2022**Auteur :** lcesmat

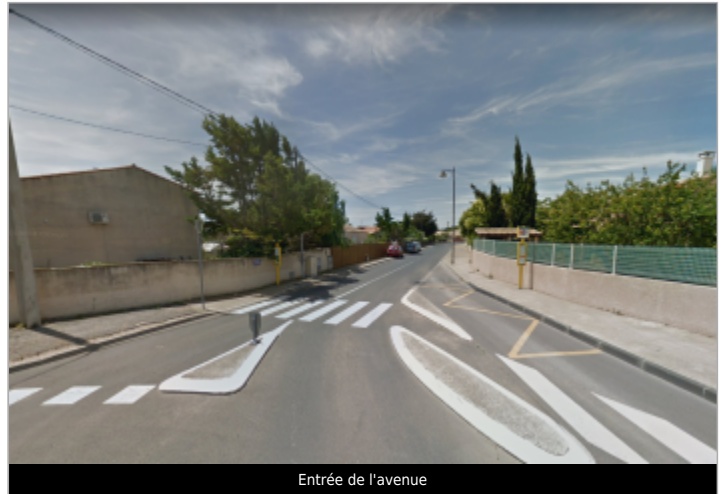
Entrée de l'avenue

**11 Juin 2018**Nature de l'inondation : **Mixte**Altitude calculée de l'eau : **1.2 m**Nature du repère : **Photographie****Commentaires :** Important ruissellement couplé au dysfonctionnement du poste de relevage de Fontreguire.**GÉNÉRAL****Code :** WEB_R_202205094732**Date de mise à jour :****Auteur :** lcesmat

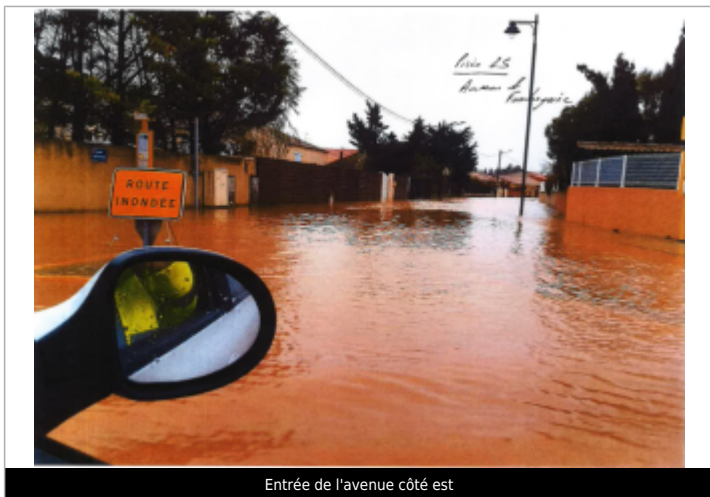
MARQUE**Maximum de l'inondation :** Oui**SOURCE DE REPÉRAGE :** ÉTUDE DES PHE DU TERRITOIRE DE THAU PAR LE SMBT (2021/22) -**Type de repérage :** Campagne de terrain post-inondation**RELEVÉS GPS - 09/05/2022****Méthode :** GPS**Commentaires sur le nivellement :** Référence prise sur la route en face du coffret électrique.**Référence nivelée :** Autre type de référence**Description référence du repère :** Sol**Système altimétrique :** NGF IGN 1969 (système normal)**Altitude de la référence (en m) :** 0.850 m**Différence entre le niveau d'eau et la référence (en m) :** 0.350 m**Altitude calculée de l'eau (en m) :** 1.2

Entrée de l'avenue côté est
