Commune : **LES ABYMES**

RDC de la résidence les 3 arts (en construction)

Code : WEB_S_202205105251

30 avril 2022

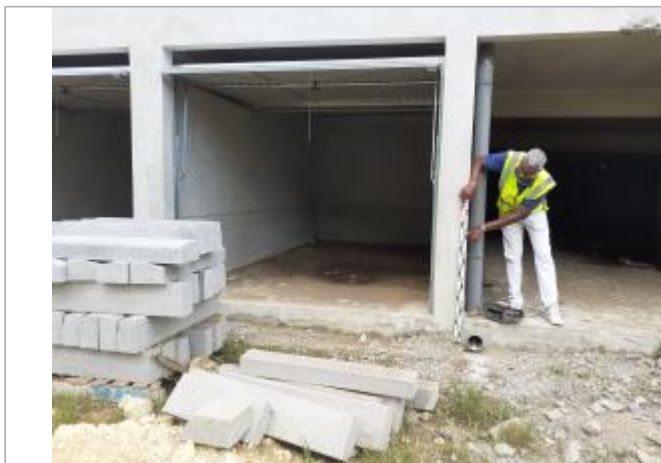
Ré-de-chassé d'un immeuble abandonné

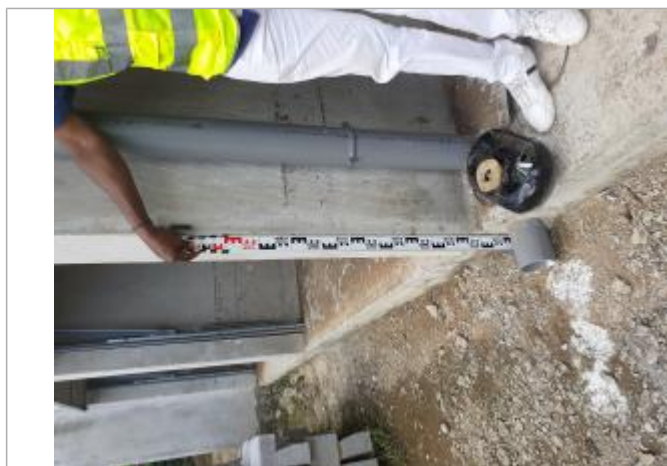
Nature du repère : **Laisse d'inondation**

Différence entre le niveau d'eau et la référence (en m) : 0.900 m

Dépôts de matières solides
