Commune : **BALARUC-LE-VIEUX****RD 2 (vers Poussan)**

Commentaires : sortie du village

Code : DDTM\_S\_34024-007

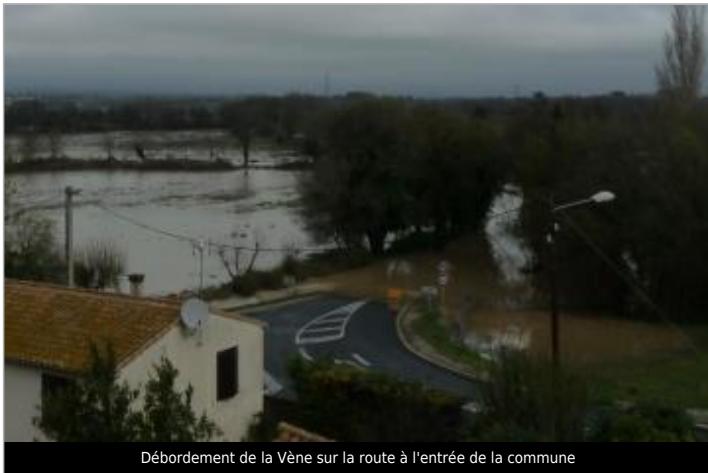
**16 Mars 2011**Nature de l'inondation : **Débordement de cours d'eau**Altitude calculée de l'eau : **2.75 m**Nature du repère : **Photographie****GÉNÉRAL**

Débordement de la Vène sur la route à l'entrée de la commune
