Commune : **LE GOSIER**

Route de Port Blanc - Ouvrage de franchissement

**SOURCE DE REPÉRAGE : CAMPAGNE TERRAIN POST-INONDATION
30/04/22 DEAL GUADELOUPE - 30/04/2022**

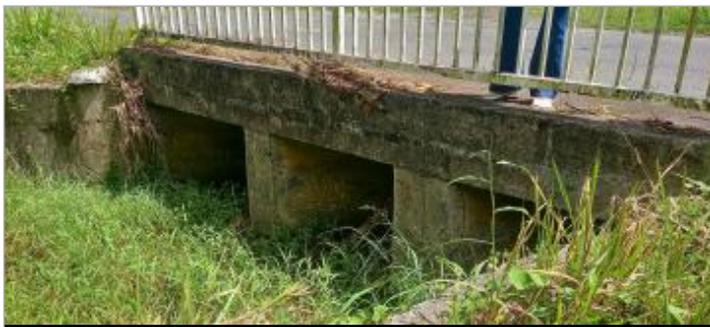
Vue détaillée du repère

Nature de l'inondation : **Débordement de cours d'eau**

Nature du repère : **Laisse d'inondation**

Commentaires : Accumulation de végétation témoignant de la mise en charge du pont

État du repère : Disparu
