Commune : **LE GOSIER**

## Route de Port Blanc - Ouvrage de franchissement

**SOURCE DE REPÉRAGE : CAMPAGNE TERRAIN POST-INONDATION 30/04/22 DEAL GUADELOUPE - 30/04/2022**

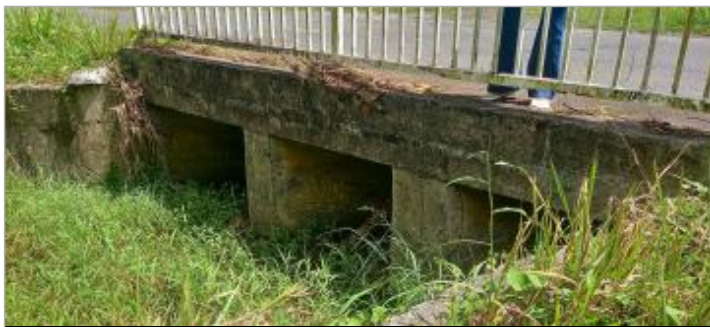
Vue détaillée du repère

Nature du repère : **Laisse d'inondation**

Commentaires : Accumulation de végétation témoignant de la mise en charge du pont
