Commune : **LE GOSIER**

## Route de Port Blanc - Ouvrage de franchissement

**Code :** WEB\_S\_202205173146

**30 Avril 2022**

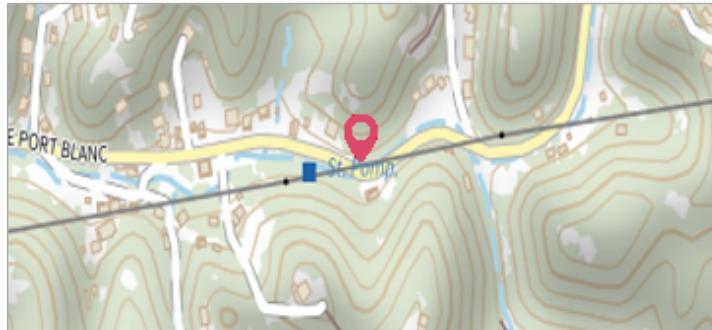
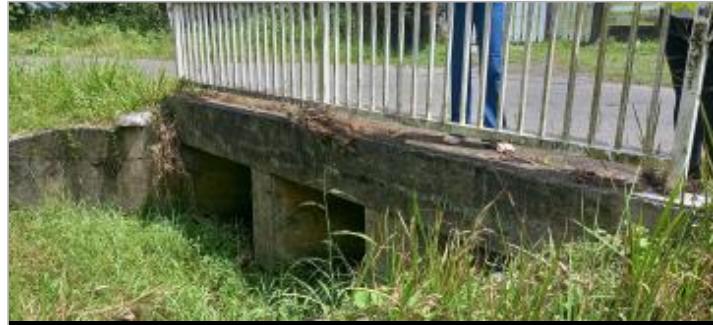
Vue du site

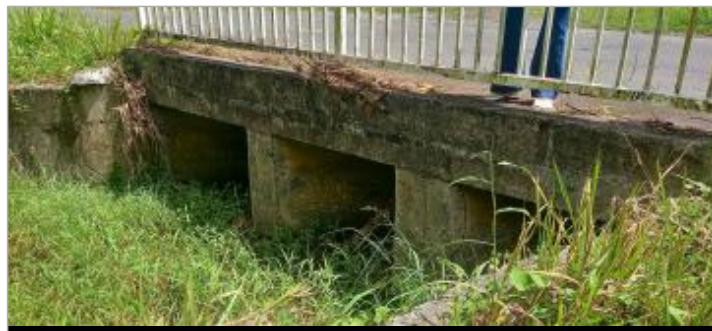
Nature du repère : **Laisse d'inondation**

**Commentaires :** Accumulation de végétation témoignant de la mise en charge du pont

Vue détaillée du repère
