Commune : **POINTE-A-PITRE****Rue Maurice Belmont - ZAE Blanchard****1**

Repère(s) sur le site

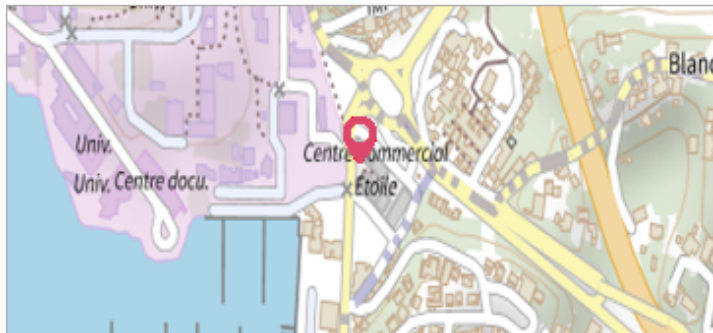
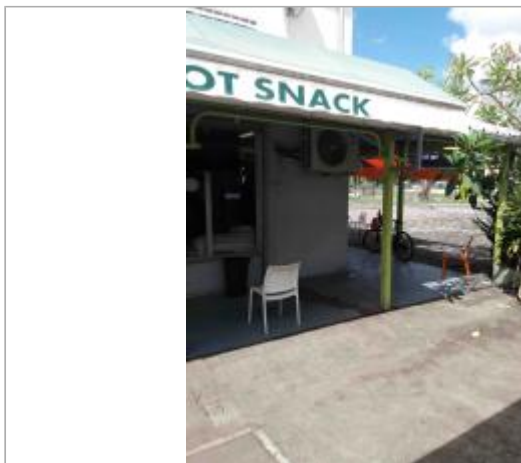
Rue Maurice Belmont - ZAE Blanchard

**30 avril 2022**Nature de l'inondation : **Ruissellement**Altitude calculée de l'eau : **1.37 m**Nature du repère : **Laisse d'inondation****Commentaires** : Rue Maurice Belmont - ZAE Blanchard**GÉNÉRAL****Code** : WEB_R_202205172629**Date de mise à jour** :**Auteur** : Cap Excellence

MARQUE**Maximum de l'inondation** : Oui**Visibilité** : Oui**SOURCE DE REPÉRAGE** : CAMPAGNE DE RELEVÉS TERRAIN DEAL
971 AVRIL 2022 - 30/04/2022**Type de repérage** : Campagne de terrain post-inondation**CAMPAGNE TERRAIN + NIVELLEMENT À POSTERIORI - 04/05/2022****Méthode** : GPS**Commentaires sur le nivellement** : Niveau mesuré depuis le sol dalle béton**Référence nivelée** : Autre type de référence**Description référence du repère** : Niveau mesuré depuis le sol dalle béton**Système altimétrique** : IGN 1988 (Guadeloupe)**Altitude de la référence (en m)** : 1.170 m**Différence entre le niveau d'eau et la référence (en m)** : 0.200 m**Altitude calculée de l'eau (en m)** : 1.37 m
