Commune : **POINTE-A-PITRE**

1Repère(s) sur
le site**GÉNÉRAL****Unité de gestion :** Guadeloupe**Code :** WEB_S_202205175658**Date de mise à jour :** 05/07/2023**Auteur :** MEILLAREC

**30 Avril 2022**Nature de l'inondation : **Ruisseaulement**Altitude calculée de l'eau : **1.1 m**Nature du repère : **Laisse d'inondation****Commentaires :** Rue Louisy Mathieu**GÉNÉRAL****Code :** WEB_R_202205170057**Date de mise à jour :****Auteur :** MEILLAREC

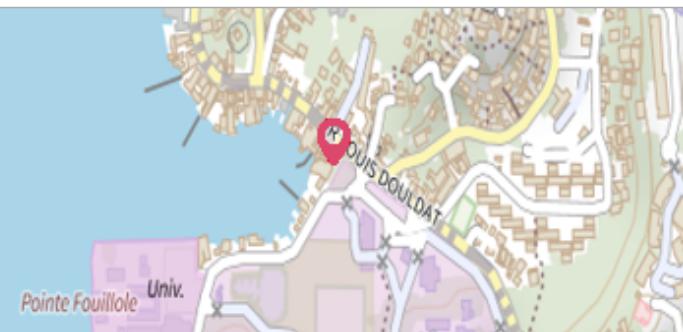
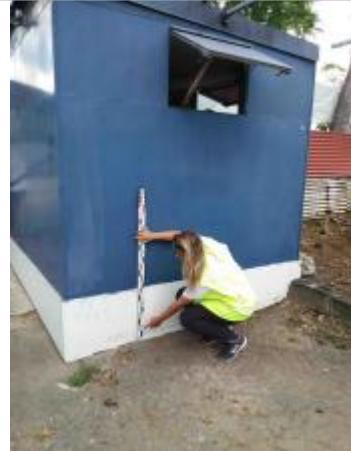
Au droit de l'entrée de l'UA

MARQUE**Maximum de l'inondation :** Oui**Visibilité :** Oui**SOURCE DE REPÉRAGE : CAMPAGNE DE RELEVÉS TERRAIN DEAL 971 AVRIL 2022 - 30/04/2022****Type de repérage :** Campagne de terrain post-inondation**CAMPAGNE TERRAIN + NIVELLEMENT À POSTERIORI - 04/05/2022****Méthode :** GPS**Commentaires sur le niveling :** Rue Louisy Mathieu**Référence nivélée :** Autre type de référence**Description référence du repère :** Niveau mesuré depuis le sol**Système altimétrique :** IGN 1988 (Guadeloupe)**Altitude de la référence (en m) :** 0.990 m**Différence entre le niveau d'eau et la référence (en m) :** 0.110 m**Altitude calculée de l'eau (en m) :** 1.1
