Commune : **LES ABYMES**

## Route de Cocoyer / Labrousse

Code : WEB\_S\_202205184401

**SOURCE DE REPÉRAGE : CAMPAGNE DE RELEVÉS TERRAIN DEAL 971 AVRIL 2022 - 30/04/2022**

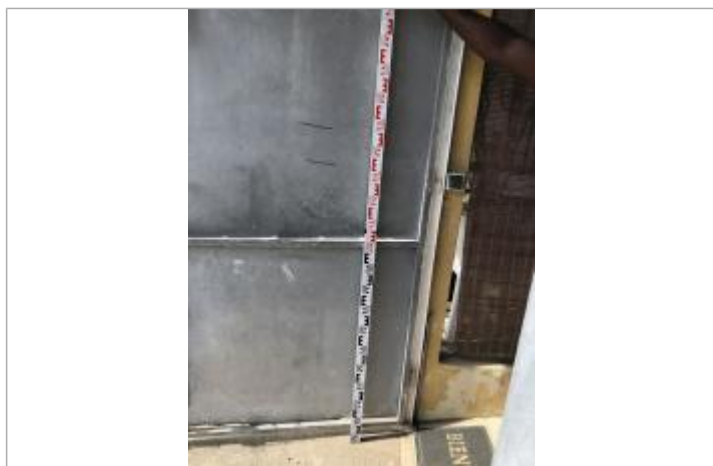
Route de Cocoyer / Labrousse

Nature du repère : **Laisse d'inondation**

Commentaires sur le nivellement : Niveau mesuré depuis la dalle béton

Description référence du repère : Niveau mesuré depuis la dalle béton

Différence entre le niveau d'eau et la référence (en m) : 1.420 m
