Commune : LES ABYMES

Route de Cocoyer / Labrousse

GÉOLOCALISATION

SOURCE DE REPÉRAGE : CAMPAGNE DE RELEVÉS TERRAIN DEAL 971 AVRIL 2022 - 30/04/2022**Type de repérage :** Campagne de terrain post-inondation

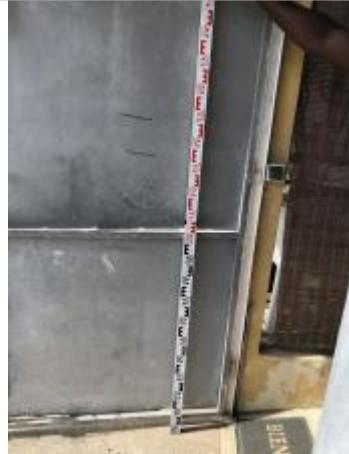
**30 Avril 2022**Nature de l'inondation : **Ruisseaulement**Altitude calculée de l'eau : **non déterminé**Nature du repère : **Laisse d'inondation****Commentaires :** Route de Cocoyer / Labrousse

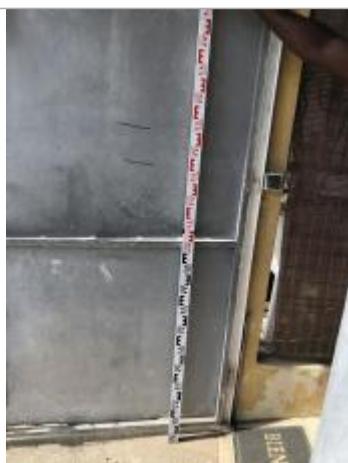
Route de Cocoyer / Labrousse

Méthode : Autre**Commentaires sur le niveling :** Niveau mesuré depuis la dalle béton**Description référence du repère :** Niveau mesuré depuis la dalle béton**Différence entre le niveau d'eau et la référence (en m) :** 1.420 m
