Commune : **DESCARTES**Rivière : **La Creuse****DESCARTES Pont****2** Repère(s) sur le site**GÉNÉRAL****Unité de gestion :** Vienne-Charente-Atlantique**Code :** BDHE\_CR\_S\_13**Date de mise à jour :** 24/05/2022**Auteur :** msemery

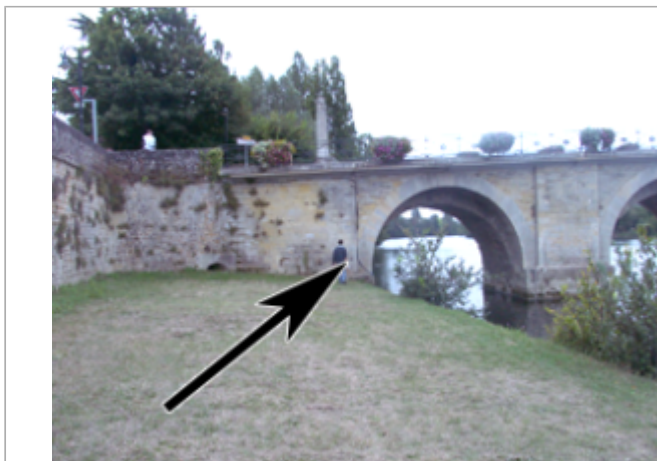
Vue du site BDHE 10013 point de repère 10027 (source: DIREN Centre)
