Commune : **PETIT-COURONNE**Rivière : **La Seine****Sol herbeux, Chemin du Pass d'Eau.**

1 Repère(s) sur le site**GÉNÉRAL****Unité de gestion :** Seine aval-Côtièrs Normands**Code :** WEB_S_202205255147**Date de mise à jour :** 16/10/2023**Auteur :** CONTRIB_01

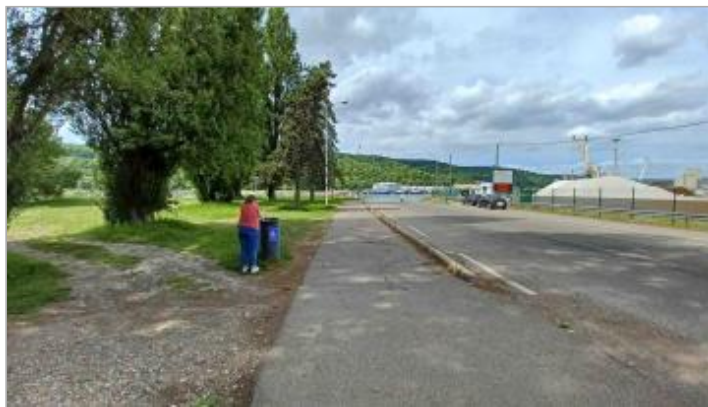
Sol herbeux, proche d'une poubelle, à proximité du départ du bac de Petit Couronne, Chemin du Pass d'Eau.

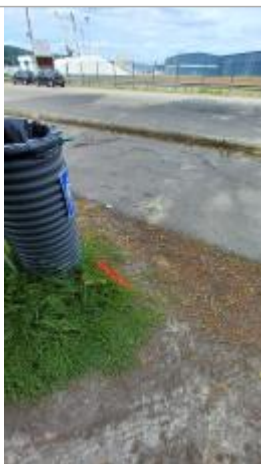
Commentaires : Laisse de crue issue d'une photographie prise 1h05 avant le pic de marée au Marégraphe de petit Couronne.

Laisse de crue observée à 17h03, hauteur au marégraphe de Petit Couronne: 9.54 m

Pic à 18h10 pour 9.68 m.

Laisse de crue sur sol herbeux
