Commune : **PETIT-COURONNE**Rivière : **La Seine****Sol herbeux, Chemin du Pass d'Eau.**

1 Repère(s) sur le site**GÉNÉRAL****Unité de gestion :** Seine aval-Côtièrs Normands**Code :** WEB_S_202205255147**Date de mise à jour :** 16/10/2023**Auteur :** CONTRIB_01

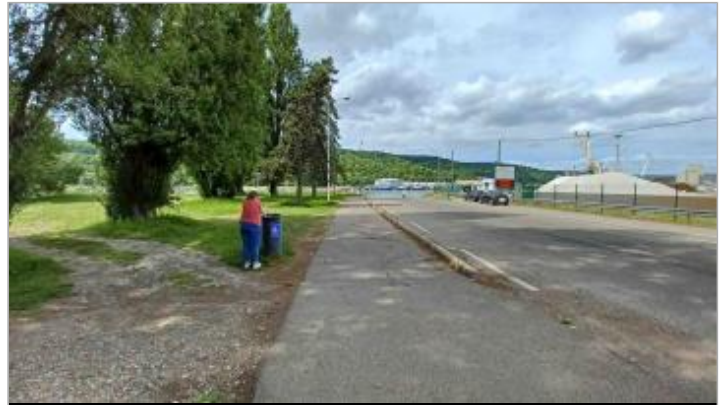
Sol herbeux, proche d'une poubelle, à proximité du départ du bac de Petit Couronne, Chemin du Pass d'Eau.

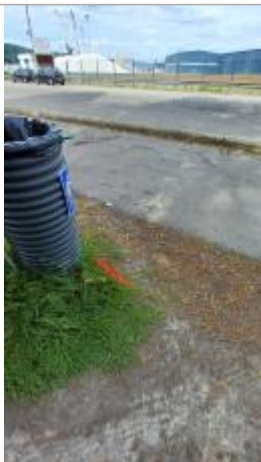
Commentaires : Laisse de crue issue d'une photographie prise 1h05 avant le pic de marée au Marégraphe de petit Couronne. Laisse de crue observée à 17h03, hauteur au marégraphe de Petit Couronne: 9.54 m
Pic à 18h10 pour 9.68 m.

Laisse de crue sur sol herbeux
