Commune : **CHAMBON**Rivière : **La Creuse**

## Le Moulin de Chambon

## 20 février 2006

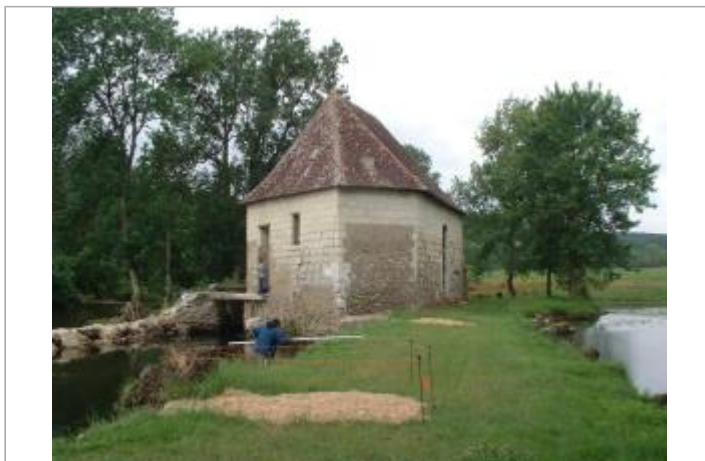
**Commentaires** : Sur la façade du Moulin coté Creuse**5** Repère(s) sur le site

Photo du recensement d'origine

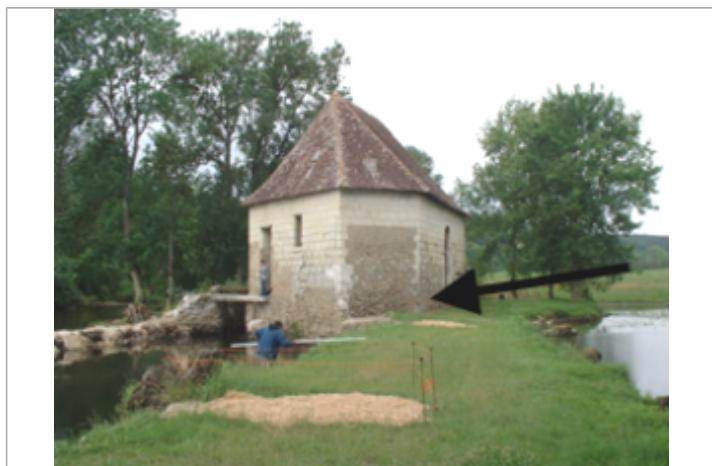
Nature de l'inondation : **Débordement de cours d'eau**Altitude calculée de l'eau : **53.93 m**Nature du repère : **Mesure du niveau d'eau****Commentaires** : Heure de mesure : 14:20 - Point levé en face du point d'appui 10010 Moulin M Haut.

Vue du site BDHE 10022 point de repère 10010 (source: DIREN Centre)
