Commune : <b>CHAMBON</b>	Rivière : <b>La Creuse</b>
<b>Le Moulin de Chambon</b>		
<b>Commentaires</b> : Sur la façade du Moulin coté Creuse		<b>5</b> Repère(s) sur le site

<b>GÉNÉRAL</b>	
<b>Unité de gestion</b> : Vienne-Charente-Atlantique	
<b>Code</b> : LCI_S_741	<b>Date de mise à jour</b> : 24/05/2022
<b>Auteur</b> : SPC LCI

<b>GÉNÉRAL</b>	
<b>Code</b> : BDHE_CR_R_22_2	<b>Date de mise à jour</b> :
<b>Auteur</b> : msemery	24/05/2022

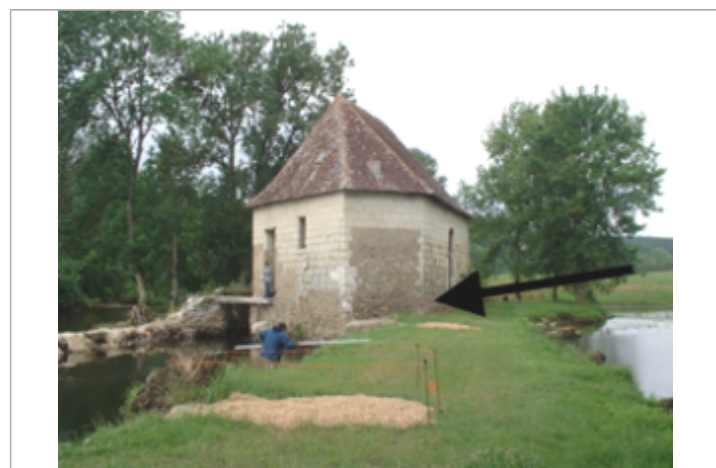
Vue du site BDHE 10022 point de repère 10010 (source: DIREN Centre)

**Maximum de l'inondation** : Non renseigné  
**Visibilité** : Non renseigné **État du repère** : Disparu  
**Pérennité** : Aucune
