Commune : **VILLEDIEU-LES-POELES-ROUFFIGNY**

Rivière : **La Sienne**

Seuil de la porte de secours de la salle des fêtes, 8 place des Costils.

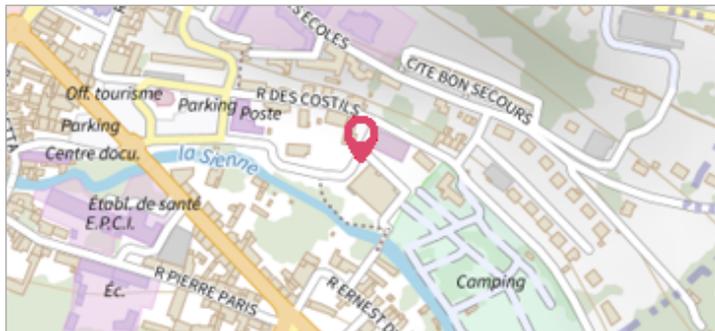
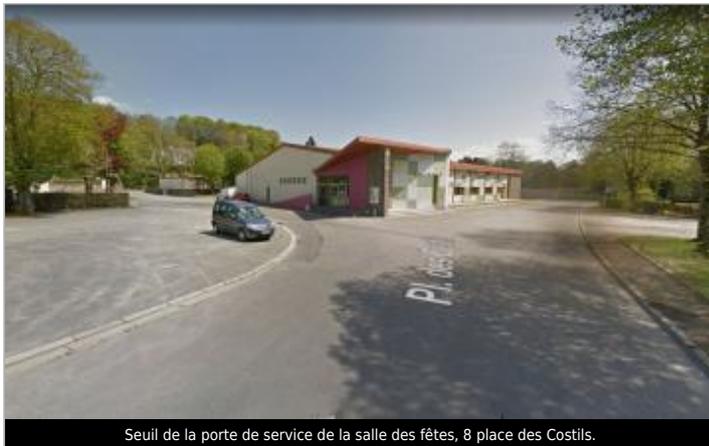
Seuil de la porte de service de la salle des fêtes, 8 place des Costils.

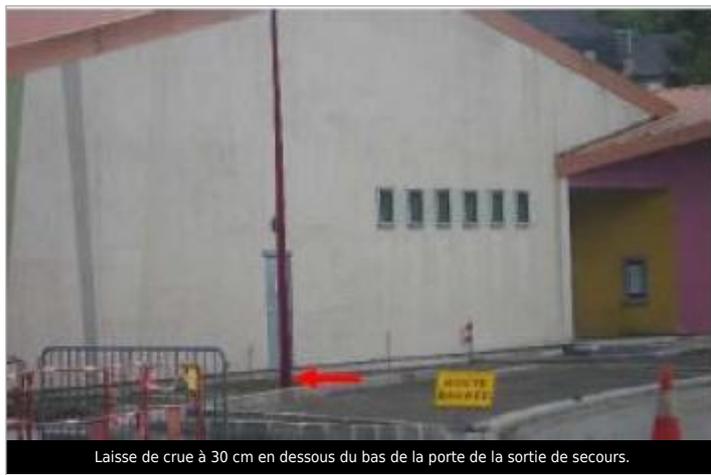
Commentaires : -Laisse de crue à 30 cm en dessous du bas de la porte de la sortie de secours.

-La photo a été prise en quasi concomitance avec le pic de crue.

- Des travaux ont été effectués récemment donc le niveau doit être mesuré par rapport à la porte qui n'a pas été modifiée.

Laisse de crue à 30 cm en dessous du bas de la porte de la sortie de secours.
