Commune : **LE BOURGET-DU-LAC**

Restaurant La Frégate

Commentaires : Repères de crues du lac du Bourget positionnés sur le mur du restaurant.**5**

Repère de crue 24 janvier 2018

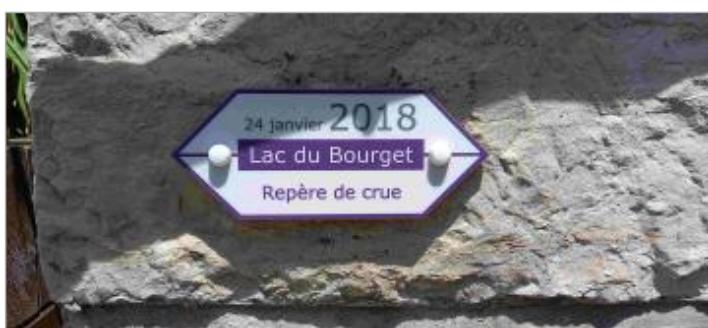
**24 janvier 2018**Nature de l'inondation : **Non renseigné**Altitude calculée de l'eau : **233.2 m**Nature du repère : **Repère normalisé (décret n°2005-233)****Commentaires :** Débordement du lac. Repère situé à 70cm par rapport au sol. Repère en très bon état.

Texte : 24 janvier 2018 - Lac du Bourget - Repère de crue**Maximum de l'inondation :** Oui**Visibilité :** Oui**État du repère :** Bon**Pérennité :** Longue**Repère calculé :** Oui**PHEC :** Non

Méthode : Nivellement direct**Commentaires sur le niveling :** Pour positionner le repère, il a été mesuré l'altitude du terrain naturel. On s'est ensuite basé sur l'altitude atteinte par le niveau d'eau du lac lors de la crue pour positionner le repère.**Référence nivélée :** Marque d'inondation**Description référence du repère :** Cote du lac atteinte lors de la crue.**Système altimétrique :** NGF IGN 1969 (système normal)**Altitude de la référence (en m) :** 233.200 m**Différence entre le niveau d'eau et la référence (en m) :** 0.000 m**Altitude calculée de l'eau (en m) :** 233.2 m
