Commune : **LE BOURGET-DU-LAC****Observatoire des Aigrettes****Commentaires** : Repères de crues du lac du Bourget positionnés à l'entrée de l'observatoire des Aigrettes.**4** Repère(s) sur le site**GÉNÉRAL****Unité de gestion** : Alpes du Nord**Code** : CISALB_S_LAC003**Date de mise à jour** : 17/12/2024**Auteur** : Thomas Baisnée

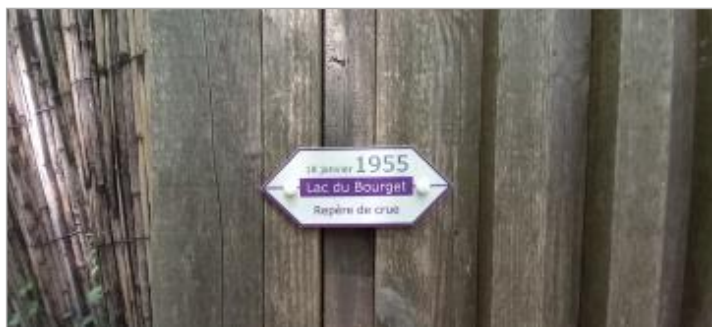
Repère de crue 18 janvier 1955

**18 janvier 1955**Altitude calculée de l'eau : **234.4 m**Nature de l'inondation : **Non renseigné**Nature du repère : **Repère normalisé (décret n°2005-233)****Commentaires** : Débordement du lac. Repère situé à 82 cm par rapport au sol. Repère en très bon état.**GÉNÉRAL****Code** : CISALB_R_LAC003_2**Date de mise à jour** :**Auteur** : Thomas Baisnée

MARQUE**Texte** : 18 janvier 1955 - Lac du Bourget - Repère de crue**Maximum de l'inondation** : Oui**Visibilité** : Oui**État du repère** : Bon**Pérennité** : Longue**Repère calculé** : Oui**PHEC** : Non
