Commune : VIVIERS-DU-LAC

## Proche plage aux Dames - Site des Mottets

**Commentaires :** Repères de crues du lac du Bourget positionnés sur le bâtiment sanitaire proche de la plage au site des Mottets.

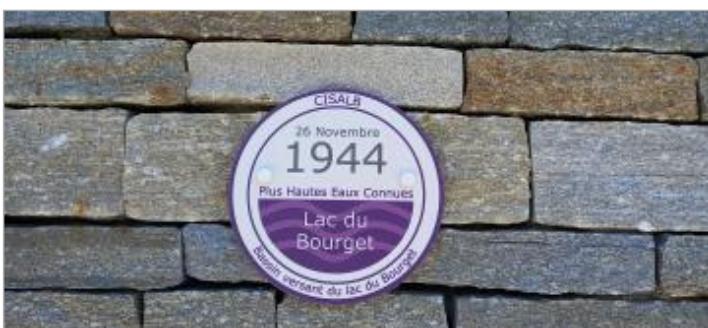
Repère de crue 26 novembre 1944

**Commentaires :** Débordement du lac. Repère situé à 1,76 m par rapport au sol. Repère en très bon état.

**Texte :** 26 novembre 1944 - Plus Hautes Eaux Connues - Lac du Bourget**Maximum de l'inondation :** Oui**Visibilité :** Oui**État du repère :** Bon**Pérennité :** Longue**Repère calculé :** Oui**PHEC :** Oui

**Méthode :** Nivellement direct**Commentaires sur le niveling :** Il a été mesuré l'altitude du terrain naturel. On s'est ensuite basé sur l'altitude atteinte par le niveau d'eau du lac lors de la crue pour positionner le repère.**Référence nivélée :** Marque d'inondation**Description référence du repère :** Cote du lac atteinte lors de la crue.**Système altimétrique :** NGF IGN 1969 (système normal)**Altitude de la référence (en m) :** 235.270 m**Différence entre le niveau d'eau et la référence (en m) :** 0.000 m**Altitude calculée de l'eau (en m) :** 235.27

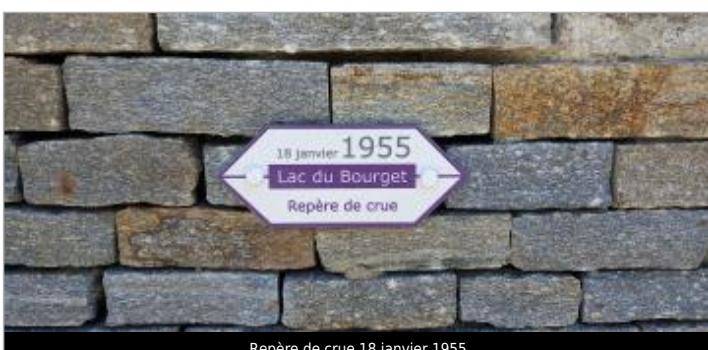
Repère de crue 18 janvier 1955

**18 Janvier 1955**Nature de l'inondation : **Non renseigné**Altitude calculée de l'eau : **234.4 m**Nature du repère : **Repère normalisé (décret n°2005-233)****Commentaires :** Débordement du lac. Repère situé à 90 cm par rapport au sol. Repère en très bon état.

**Texte :** 18 janvier 1955 - Lac du Bourget - Repère de crue**Maximum de l'inondation :** Oui**Visibilité :** Oui**État du repère :** Bon**Pérennité :** Longue**Repère calculé :** Oui**PHEC :** Non

**Méthode :** Nivellement direct**Commentaires sur le niveling :** Il a été mesuré l'altitude du terrain naturel. On s'est ensuite basé sur l'altitude atteinte par le niveau d'eau du lac lors de la crue pour positionner le repère.**Référence nivélée :** Marque d'inondation**Description référence du repère :** Cote du lac atteinte lors de la crue.**Système altimétrique :** NGF IGN 1969 (système normal)**Altitude de la référence (en m) :** 234.400 m**Différence entre le niveau d'eau et la référence (en m) :** 0.000 m**Altitude calculée de l'eau (en m) :** 234.4

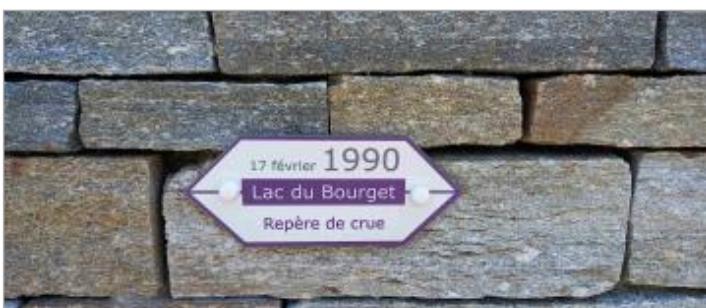
Repère de crue 17 février 1990

**17 Février 1990**Nature de l'inondation : **Non renseigné**Altitude calculée de l'eau : **233.95 m**Nature du repère : **Repère normalisé (décret n°2005-233)****Commentaires :** Débordement du lac. Repère situé à 45 cm par rapport au sol. Repère en très bon état.

**Texte :** 17 février 1990 - Lac du Bourget - Repère de crue**Maximum de l'inondation :** Oui**Visibilité :** Oui**État du repère :** Bon**Pérennité :** Longue**Repère calculé :** Oui**PHEC :** Non

**Méthode :** Nivellement direct**Commentaires sur le niveling :** Il a été mesuré l'altitude du terrain naturel. On s'est ensuite basé sur l'altitude atteinte par le niveau d'eau du lac lors de la crue pour positionner le repère.**Référence nivélée :** Marque d'inondation**Description référence du repère :** Cote du lac atteinte lors de la crue.**Système altimétrique :** NGF IGN 1969 (système normal)**Altitude de la référence (en m) :** 233.950 m**Différence entre le niveau d'eau et la référence (en m) :** 0.000 m**Altitude calculée de l'eau (en m) :** 233.95
