Commune : VIVIERS-DU-LAC

Proche plage aux Dames - Site des Mottets

Commentaires : Repères de crues du lac du Bourget positionnés sur le bâtiment sanitaire proche de la plage au site des Mottets.

Unité de gestion : Alpes du Nord**Code :** CISALB_S_LAC004**Date de mise à jour :** 16/06/2022**Auteur :** Thomas Baisnée

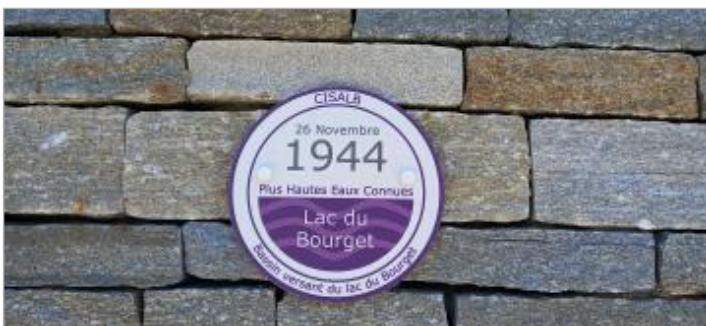
Repère de crue 26 novembre 1944

**26 Novembre 1944**Nature de l'inondation : **Non renseigné**Altitude calculée de l'eau : **235.27 m**Nature du repère : **Repère normalisé (décret n°2005-233)**

Commentaires : Débordement du lac. Repère situé à 1,76 m par rapport au sol. Repère en très bon état.

Texte : 26 novembre 1944 - Plus Hautes Eaux Connues - Lac du Bourget**Maximum de l'inondation :** Oui**Visibilité :** Oui**État du repère :** Bon**Pérennité :** Longue**Repère calculé :** Oui**PHEC :** Oui
