Commune : VIVIERS-DU-LAC

Maison des pêcheurs - Sentier lacustre

Commentaires : Repères de crues du lac du Bourget positionnés au niveau du mur d'enceinte de la maison des pêcheurs du côté du sentier lacustre.

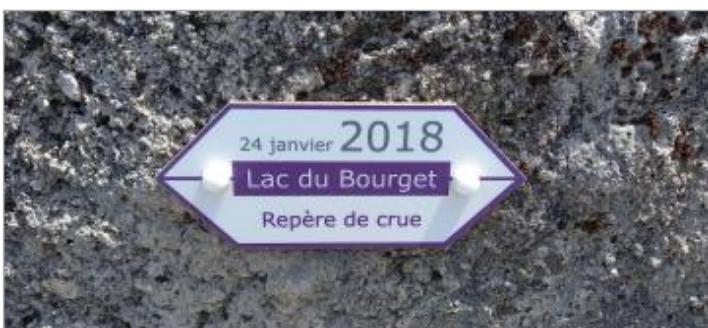
Repère de crue 24 janvier 2018

**24 Janvier 2018**Nature de l'inondation : **Non renseigné**Altitude calculée de l'eau : **233.2 m**Nature du repère : **Repère normalisé (décret n°2005-233)****Commentaires :** Débordement du lac. Repère situé à 0,42 m par rapport au sol. Repère en très bon état.

Texte : 24 janvier 2018 - Lac du Bourget - Repère de crue**Maximum de l'inondation :** Oui**Visibilité :** Oui**Pérennité :** Longue**PHEC :** Non**État du repère :** Bon**Repère calculé :** Oui
