Commune : **TRESSERVE****Restaurant du Lido****Commentaires** : Repères de crues du lac du Bourget positionnés à l'entrée, sur le mur, du restaurant du Lido.**5** Repère(s) sur le site**GÉNÉRAL****Unité de gestion** : Alpes du Nord**Code** : CISALB\_S\_LAC007**Date de mise à jour** : 17/12/2024**Auteur** : Thomas Baisnée

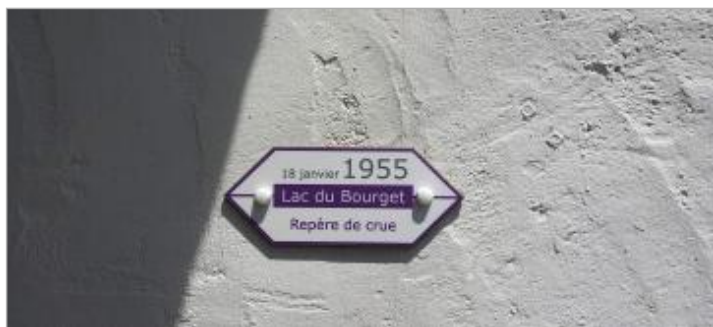
Repère de crue 18 janvier 1955

**18 janvier 1955**Nature de l'inondation : **Non renseigné**Altitude calculée de l'eau : **234.4 m**Nature du repère : **Repère normalisé (décret n°2005-233)****Commentaires** : Débordement du lac. Repère situé à 1,46 m par rapport au sol. Repère en très bon état.**GÉNÉRAL****Code** : CISALB\_R\_LAC007\_2**Date de mise à jour** :**Auteur** : Thomas Baisnée

**MARQUE****Texte** : 18 janvier 1955 - Lac du Bourget - Repère de crue**Maximum de l'inondation** : Oui**Visibilité** : Oui**État du repère** : Bon**Pérennité** : Longue**Repère calculé** : Oui**PHEC** : Non**SOURCE DE REPÉRAGE : RECENSEMENT DU CISALB - 25/05/2022****Type de repérage** : Contribution spontanée web ou smartphone**Organisme(s)** : CISALB**NIVELLEMENT À LA CANNE GPS CISALB - 24/05/2022****Méthode** : Nivellement direct**Organisme** : CISALB**Commentaires sur le nivellement** : Il a été mesuré l'altitude du terrain naturel. On s'est ensuite basé sur l'altitude atteinte par le niveau d'eau du lac lors de la crue pour positionner le repère.**Référence nivelée** : Marque d'inondation**Description référence du repère** : Cote du lac atteinte lors de la crue.**Système altimétrique** : NGF IGN 1969 (système normal)**Altitude de la référence (en m)** : 234.400 m**Différence entre le niveau d'eau et la référence (en m)** : 0.000 m**Altitude calculée de l'eau (en m)** : 234.4 m
