Commune : **AIX-LES-BAINS****Aqualis****Commentaires** : Repères de crues du lac du Bourget positionnés sur le mur d'Aqualis proche de l'accueil.**3**

GÉNÉRAL**Unité de gestion** : Alpes du Nord**Code** : CISALB_S_LAC009**Date de mise à jour** : 20/06/2022**Auteur** : Thomas Baisnée

Aqualis

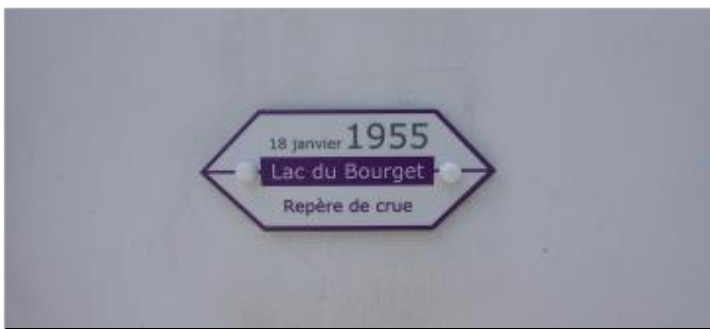
Repère de crue 18 janvier 1955

**18 janvier 1955**Nature de l'inondation : **Non renseigné**Altitude calculée de l'eau : **234.4 m**Nature du repère : **Repère normalisé (décret n°2005-233)****Commentaires** : Débordement du lac. Repère situé à 0,61 m par rapport au sol. Repère en très bon état.**GÉNÉRAL****Code** : CISALB_R_LAC009_2**Date de mise à jour** :**Auteur** : Thomas Baisnée

MARQUE**Texte** : 18 janvier 1955 - Lac du Bourget - Repère de crue**Maximum de l'inondation** : Oui**Visibilité** : Oui**État du repère** : Bon**Pérennité** : Longue**Repère calculé** : Oui**PHEC** : Non**SOURCE DE REPÉRAGE : RECENSEMENT DU CISALB - 25/05/2022****Type de repérage** : Contribution spontanée web ou smartphone**Organisme** : CISALB**NIVELLEMENT À LA CANNE GPS CISALB - 24/05/2022****Méthode** : Nivellement direct**Organisme** : CISALB**Commentaires sur le nivellement** : Il a été mesuré l'altitude du terrain naturel. On s'est ensuite basé sur l'altitude atteinte par le niveau d'eau du lac lors de la crue pour positionner le repère.**Référence nivelée** : Marque d'inondation**Description référence du repère** : Cote du lac atteinte lors de la crue.**Système altimétrique** : NGF IGN 1969 (système normal)**Altitude de la référence (en m)** : 234.400 m**Différence entre le niveau d'eau et la référence (en m)** : 0.000 m**Altitude calculée de l'eau (en m)** : 234.4 m
