# Parking de l'école Le Petit Prince

SOURCE DE REPÉRAGE : ÉTUDE DES PHE DU TERRITOIRE DE

THAU PAR LE SMBT (2021/22) -

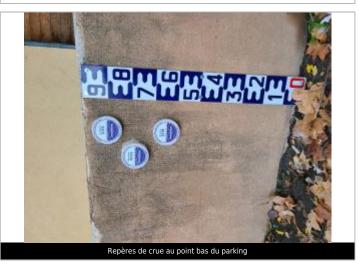
Altitude calculée de l'eau : 1.6 m

# MARQUE

Maximum de l'inondation : Oui

Visibilité : Oui État du repère : Bon

Description référence du repère : Grille au point bas du parking

Différence entre le niveau d'eau et la référence (en m) : 0.950 m

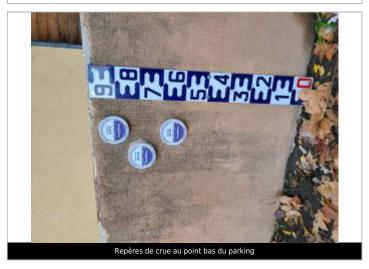
Altitude calculée de l'eau : 1.25 m

# MARQUE

Visibilité : Oui État du repère : Bon

Description référence du repère : Grille au point bas du parking

Différence entre le niveau d'eau et la référence (en m) : 0.600 m

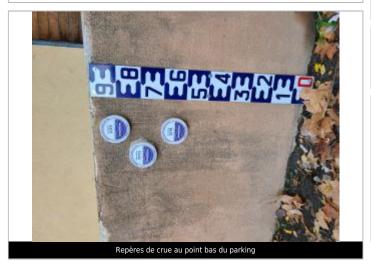
Altitude calculée de l'eau : 1.45 m

# MARQUE

Visibilité : Oui État du repère : Bon

Description référence du repère : Grille au point bas du parking

Différence entre le niveau d'eau et la référence (en m) : 0.800 m
