Commune : **BALARUC-LES-BAINS**

Parking de l'école Le Petit Prince

GÉNÉRAL

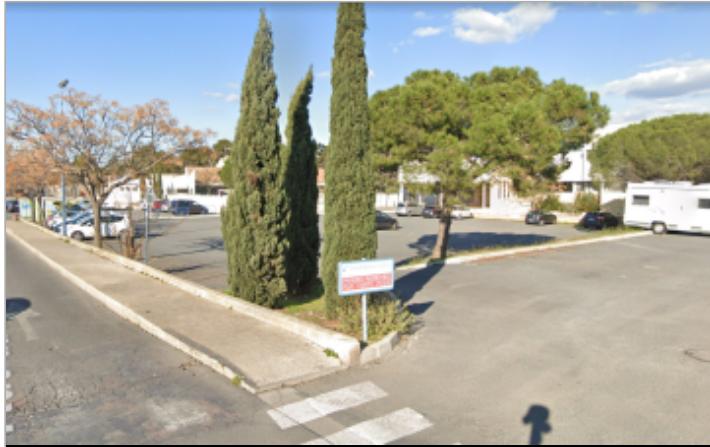
Commentaires : La parking est fréquemment inondé lors des épisodes pluvieux. Sa très faible altimétrie fait qu'il est sujet en même temps à des remontées d'eau par le réseau.

Vue du parking depuis la rue du Mail

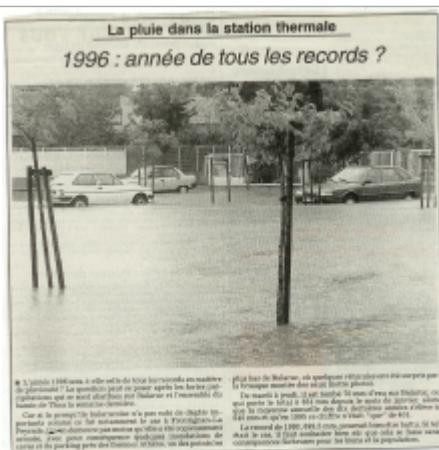
Nature de l'inondation : **Mixte**Altitude calculée de l'eau : **1.2 m**Nature du repère : **Photographie****Commentaires :** Information tirée d'un article du Midi Libre. Il serait tombé près de 70mm de pluie en 3 jours.

Article du Midi Libre
